## **RAPORT I EKSPEDITËS GJURMUESE NË ZONËN E ÇAMËRISË**

### **Projekti Kërkimor: “Vendbanimet dhe Banesat fshatare në Shqipërinë jugore”**

### A. BANESA (PASURI SHTETI) E DINO OMERIT NË KONISPOL

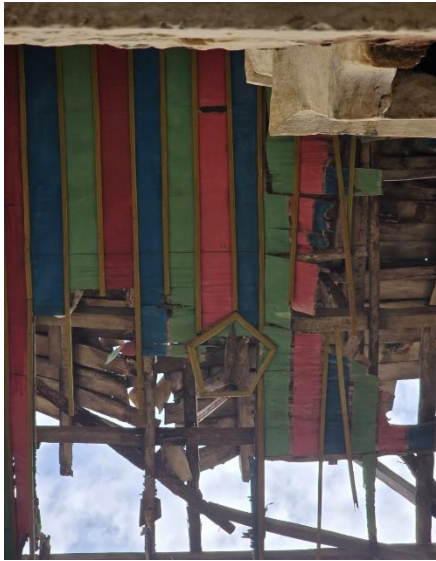
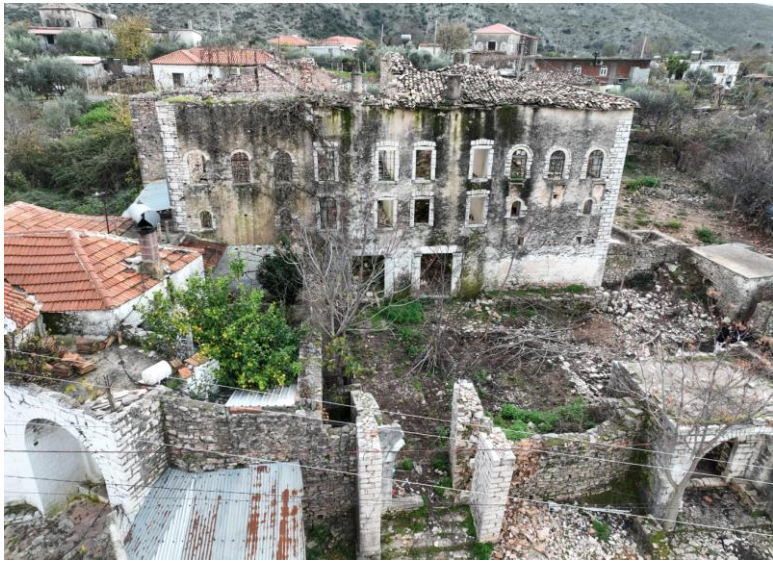
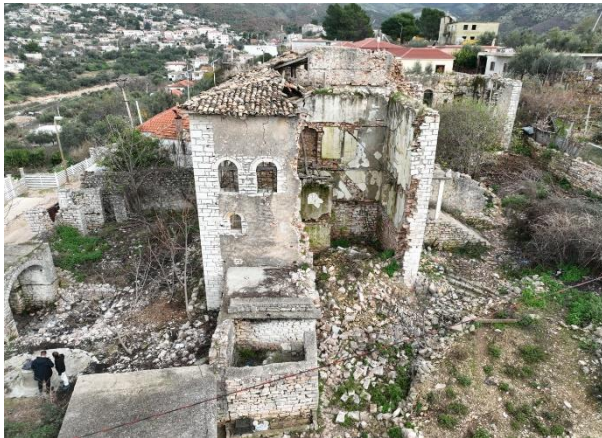
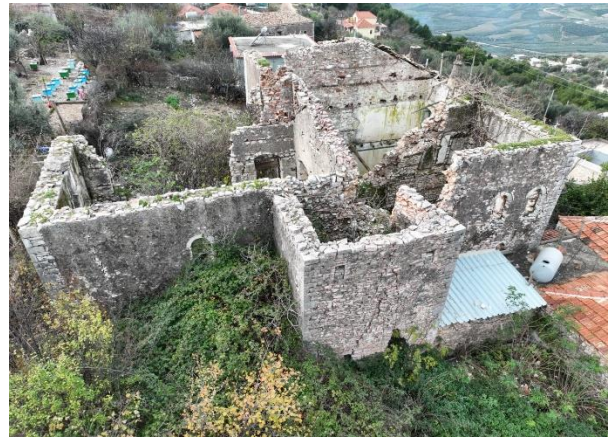
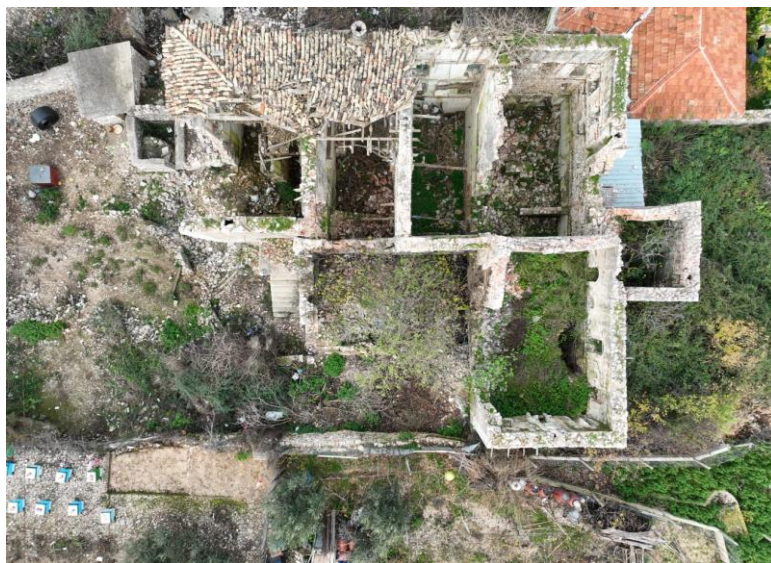
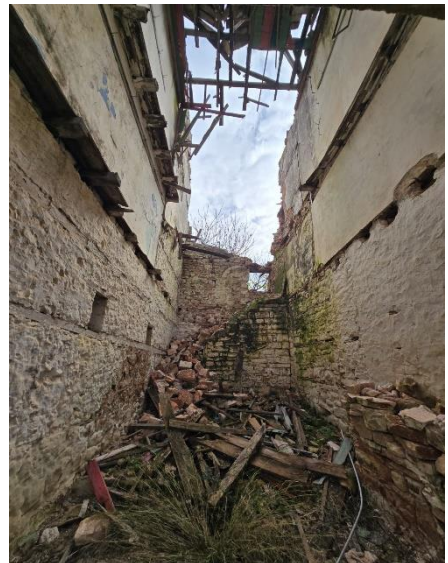
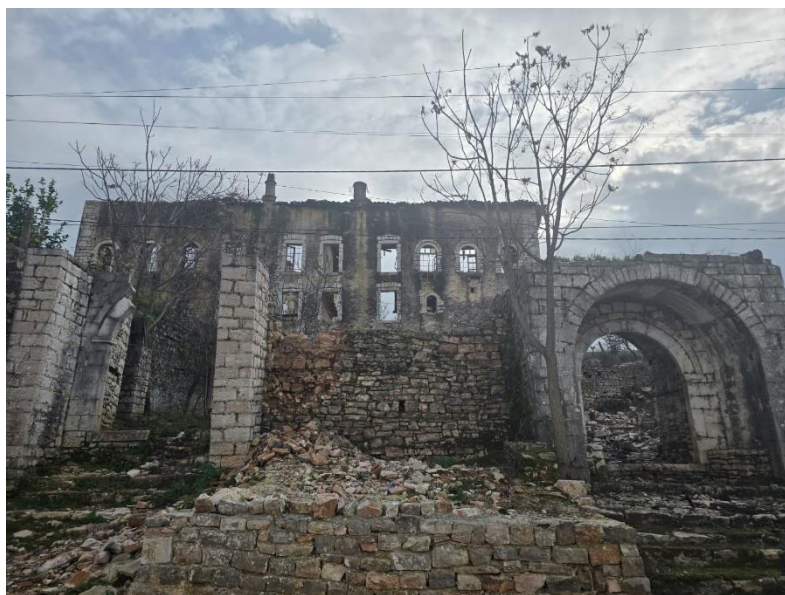
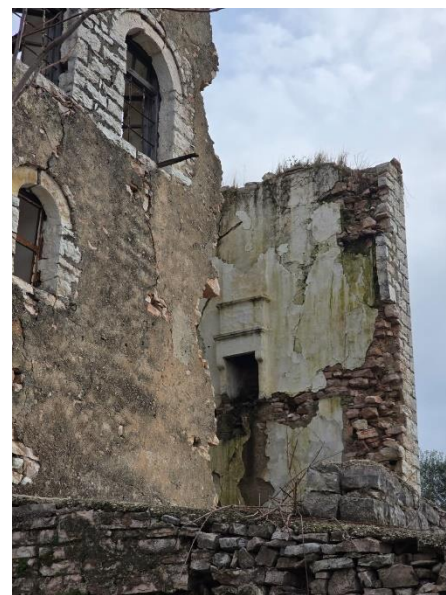
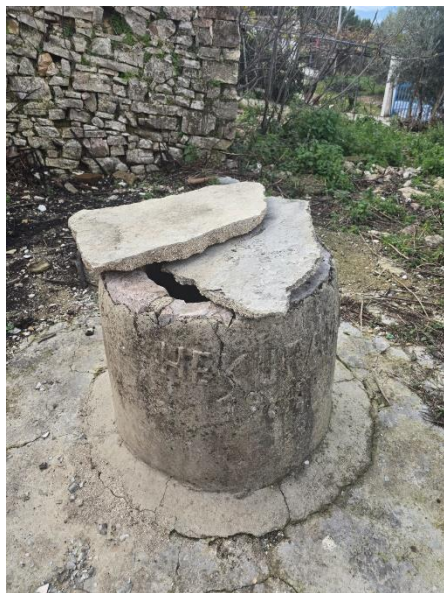
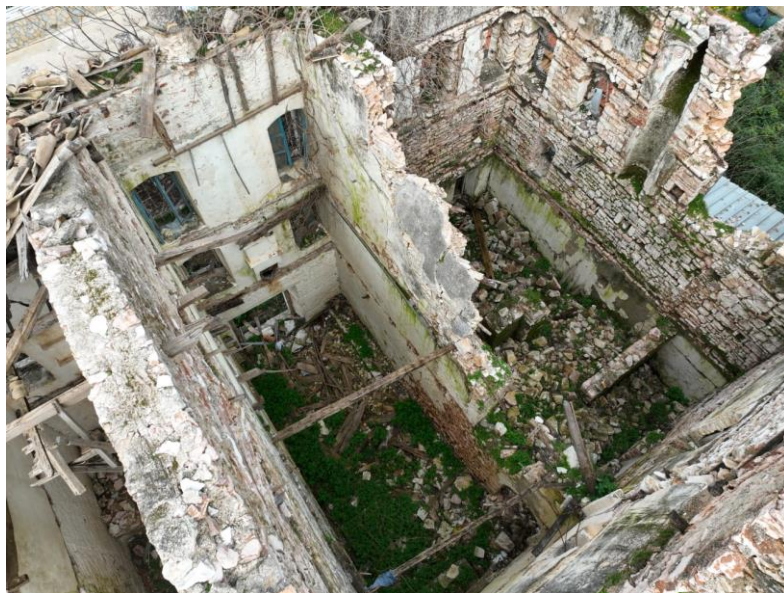
Banesa, e ndërtuar në fund të shekullit XIX në kurrizin e kodrës së Buarit, paraqet aktualisht një gjendje të avancuar degradimi, e cila lidhet drejtpërdrejt me mungesën e ndërhyrjeve restauruese dhe braktisjen funksionale pas vitit 2006, kur është rrëzuar çatia e objektit. Struktura volumetrike e banesës, me formë paralelopipedi dhe zhvillim në tre kate, mbetet ende e lexueshme, por integriteti ndërtimor dhe arkitektonik është rëndë i komprometuar.

Muret mbajtëse të banesës, të ndërtuara me muraturë guri të lidhur me llaç gëlqeror, paraqesin dëmtime të shumta strukturore. Në zona të ndryshme vërehen shembje të pjesshme të murit, humbje të materialit lidhës dhe zhveshje të theksuar të strukturës së gurit. Qoshet e banesës dhe kornizat e dyer-dritareve, të realizuara me gurë të gdhendur, megjithëse më rezistente, shfaqin çarje, zhvendosje dhe konsumim të sipërfaqes, duke dëshmuar për dobësim të stabilitetit statik.

Në disa segmente, veçanërisht në katet e sipërme, mungesa e mbështetjes horizontale pas rrëzimit të çatisë dhe ndërkateve, ka shkaktuar deformime dhe shembje të mëtejshme të muraturës, duke e bërë strukturën të rrezikuar nga degradimi progresiv.

Çatia e banesës është e rrëzuar pothuajse tërësisht, duke ekspozuar hapësirat e brendshme ndaj kushteve atmosferike. Humbja e mbulesës ka sjellë degradim të përshpejtuar të dysHEMEVE, trarëve të drurit dhe ndarjeve të brendshme. Elementet mbajtëse të çatisë janë pothuajse të zhdukura ose të dëmtuara rëndë, ndërsa gjurmët e tjegullave të rëna janë të dukshme në ambientet e brendshme dhe përreth objektit.

Dyshemetë ndërmjet kateve, të mbështetura në konstruksion druri, janë në pjesën më të madhe të shembura ose të amortizuara, duke ndërprerë lidhjen funksionale dhe strukturore ndërmjet niveleve.

Ambjentet e banimit në katin e dytë dhe të tretë, të organizuara në oda të njëpasnjëshme të lidhura me një korridor të gjatë, janë sot tërësisht të hapura dhe të ekspozuara. Oxhaqet individuale të çdo ode, ndonëse të identifikueshme në formë dhe pozicion, paraqesin dëmtime të konsiderueshme, me shembje të pjesëve të sipërme dhe humbje të suvasë apo elementeve ndërtimore përreth.

Kati i parë, i shtruar fillimisht me pllaka guri, ruan vetëm fragmente të dysHEMESË origjinale. Pjesa më e madhe e shtrimit është dëmtuar ose mbuluar nga materiale të rrënuara, çka e bën të vështirë leximin e plotë të organizimit funksional fillestar.

Territori i jashtëm i banesës, i rrethuar me avlli guri të lartë, paraqet gjithashtu një gjendje të avancuar amortizimi. Muret rrethuese kanë pësuar shembje të pjesshme, ndërsa dy portat me qemer, megjithëse ende të identifikueshme në volum dhe formë, shfaqin çarje strukturore dhe humbje të materialit ndërtimor.

Qemerët, si elementë karakteristikë të arkitekturës tradicionale, janë të dëmtuar në zonat e kyçjes me muraturën përreth, duke rrezikuar stabilitetin e tyre afatgjatë.

Në tërësi, banesa rezulton të jetë e amortizuar në rreth 85% të volumit dhe elementeve të saj ndërtimore. Megjithatë, pavarësisht nivelit të lartë të degradimit, struktura bazë e objektit, tipologjia arkitekturore dhe organizimi hapësinor mbeten të lexueshme dhe përbëjnë një burim të rëndësishëm informacioni. *Gjendja aktuale e objektit kërkon ndërhyrje urgjente konservuese për të ndaluar degradimin e mëtejshëm dhe për të garantuar ruajtjen e vlerave historike dhe arkitektonike të kësaj banese monument kulture.*

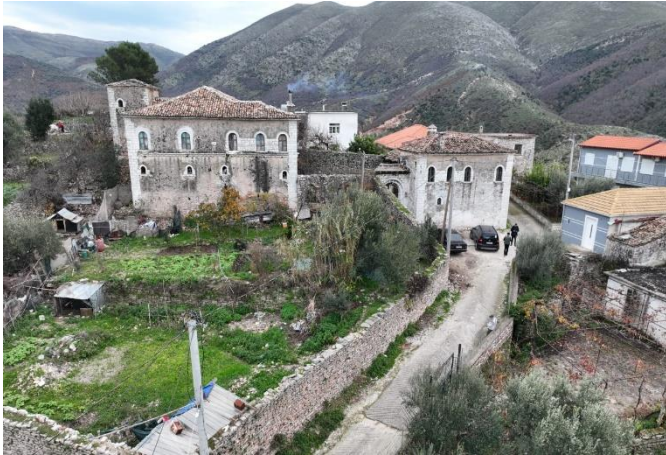
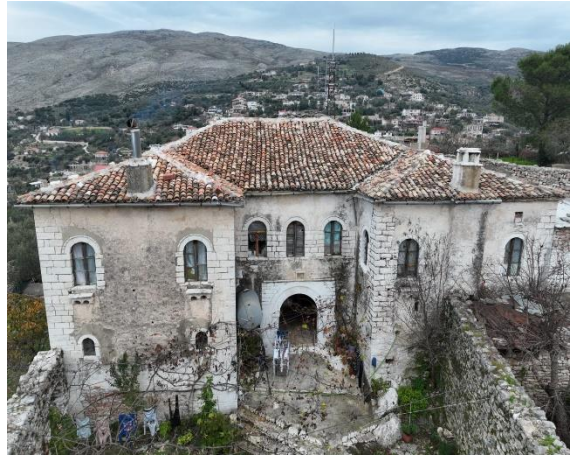
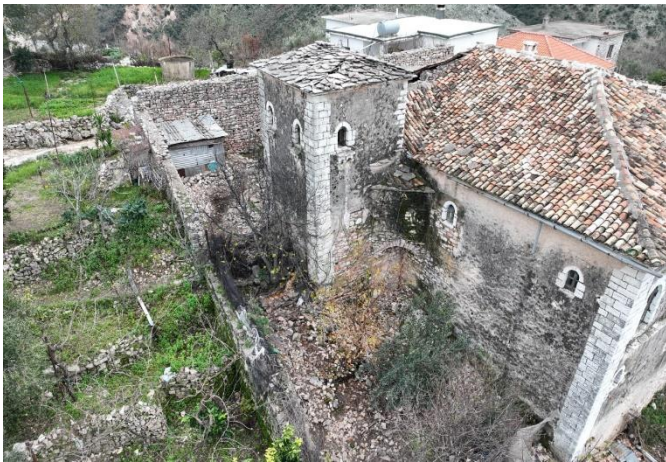
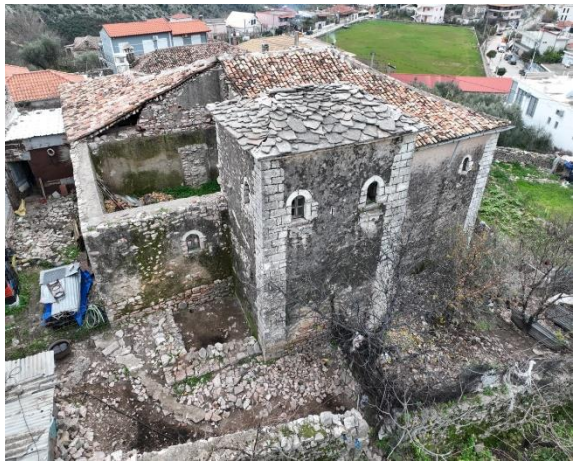
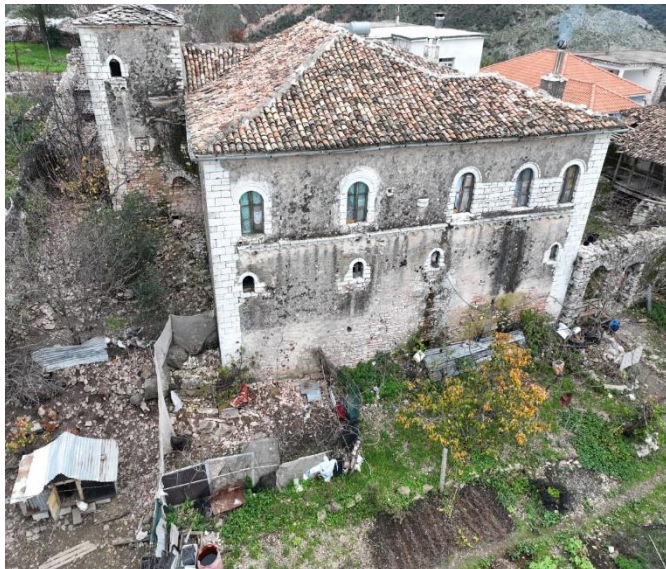
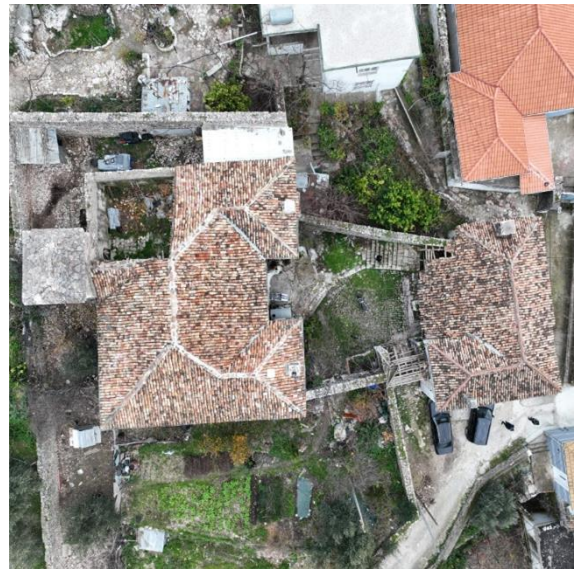
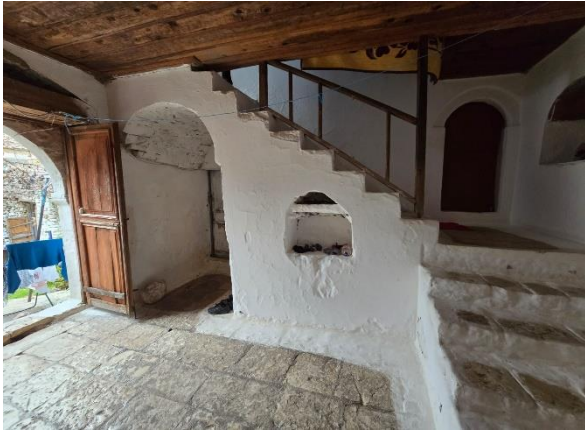
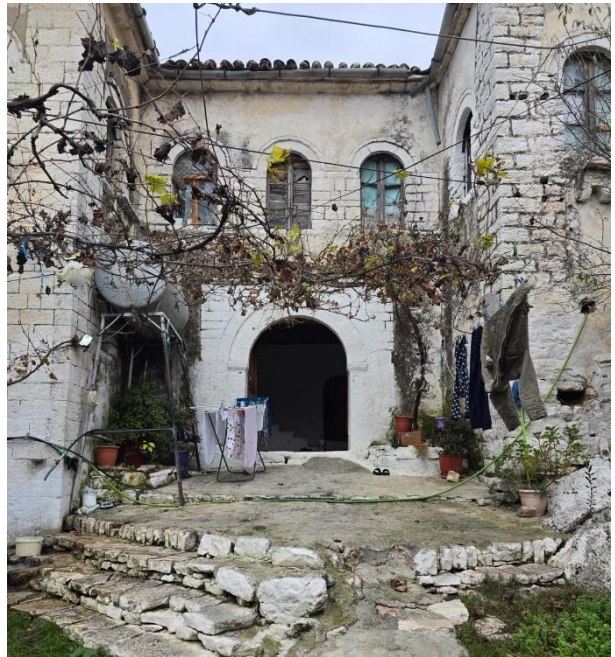
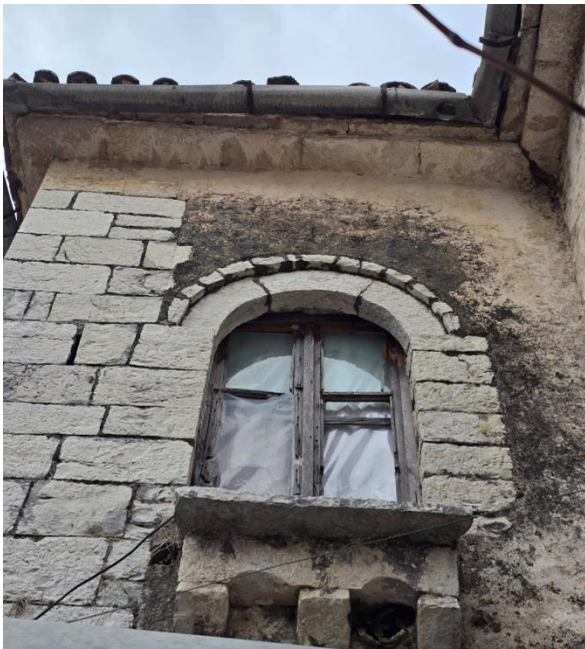
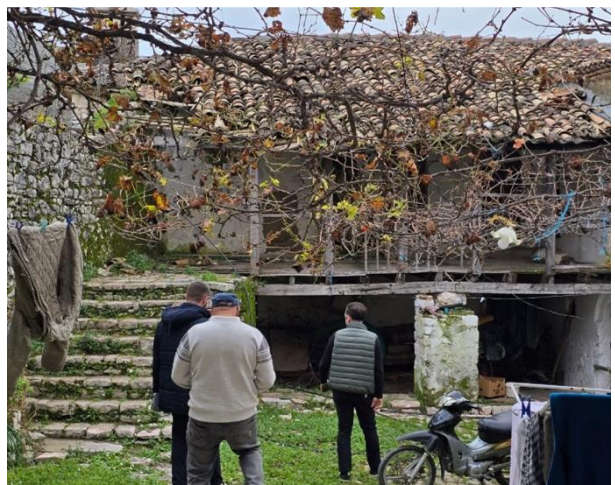
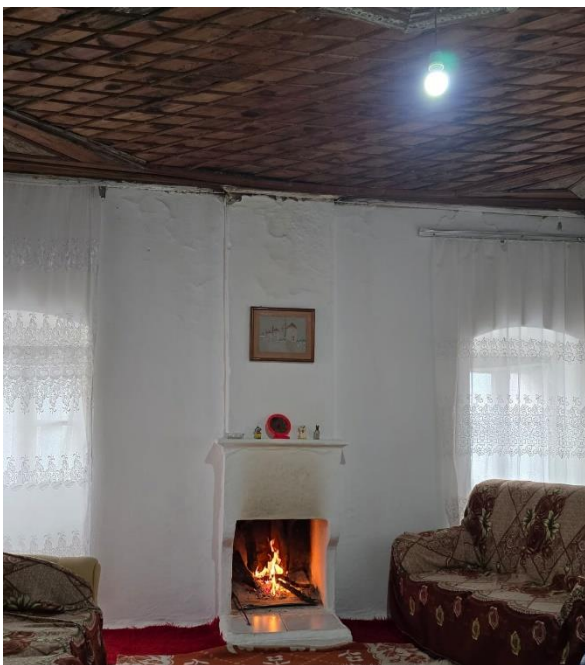
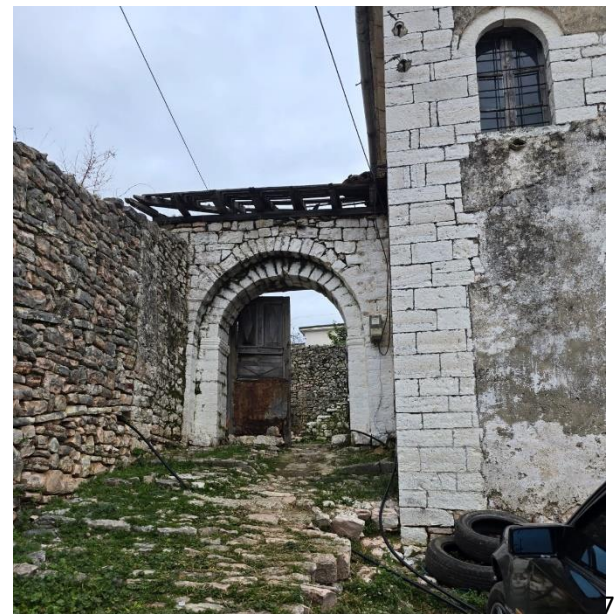
## B. BANESA SHETETËRORE (ISH-SPITALI I QYTETIT)

Banesa Shtetërore (ish-spitali i qytetit), e datuar në shekullin XIX dhe e shpallur Monument Kulture i Kategorisë I, Nr. 266/1. Datë . 16.02.1979, paraqet aktualisht një gjendje ruajtjeje të përgjithshme të qëndrueshme, megjithëse me problematika të dukshme degradimi të disa elementeve ndërtimore dhe arkitektonike, të lidhura kryesisht me amortizimin natyror, ekspozimin ndaj faktorëve atmosferikë dhe ndërhyrjet e kufizuara mirëmbajtëse.

Muret mbajtëse të objektit janë të ndërtuara me muraturë guri të lidhur me llaç gëlqeror dhe ruajnë në pjesën më të madhe integritetin strukturor. Megjithatë, në sipërfaqet e jashtme vërehet degradim i shtresës së suvasë, humbje e materialit lidhës dhe ekspozim lokal i gurëve, veçanërisht në zonat e ekspozuara ndaj lagështisë dhe rrjedhjeve sipërfaqësore.

Në disa segmente të fasadës evidentohen njolla të errëta biologjike, shenja lagështie kapilare dhe mikroçarje sipërfaqësore, të cilat nuk duken të rrezikojnë menjëherë stabilitetin, por kërkojnë monitorim dhe ndërhyrje konservuese parandaluese.

Qoshet e ndërtesës dhe kornizat e dyer-dritareve, të realizuara me gurë të gdhendur, paraqiten në gjendje relativisht të mirë strukturore, megjithëse me shenja konsumimi të sipërfaqes dhe erozioni të lehtë.

Çatia e objektit kryesor, e mbuluar me tjegulla, ruan formën dhe funksionin e saj mbrojtës në pjesën më të madhe të volumnit. Megjithatë, në disa zona vërehen zhvendosje të pjesshme të tjegullave dhe amortizim i elementeve mbajtëse, çka favorizon infiltrimin e ujërave atmosferike.

Në objektin ndihmës (zapanaja), veçanërisht në pjesën e magjesisë në anën juglindore, mbulesa e çatisë rezulton e rrëzuar plotësisht, duke ekspozuar ambientet e brendshme dhe duke përshpejtuar degradimin e konstruksionit horizontal.

Dyshemeja e katit përdhe, e shtruar me pllaka guri, ruan karakterin origjinal dhe paraqitet përgjithësisht e qëndrueshme, megjithëse me konsumim të sipërfaqes dhe deformime lokale. DysHEMEJA e katit të sipërm, e realizuar me konstruksion druri dhe dërrasa, paraqet shenja amortizimi, por mbetet funksionale.

Tavanet prej druri të punuar ruhen në gjendje të mirë strukturore, me dëmtime kryesisht sipërfaqësore dhe të lokalizuara, të lidhura me lagështinë dhe plakjen e materialit.

Porta kryesore e hyrjes, me përmasa të konsiderueshme dhe e kornizuar me gurë gëlqerorë të punuar, ruan formën dhe funksionin e saj, duke përbërë një element të rëndësishëm për leximin tipologjik të objektit. Qemerët mbi hapjet janë të qëndrueshëm strukturalisht, megjithëse në disa raste paraqesin mikroçarje dhe humbje të pjesshme të suvasë në zonat e kycjes me muraturën përreth.

Dritaret me formë harkore në katin e sipërm janë kryesisht të ruajtura, por elementet prej druri të kornizave dhe kanateve paraqesin amortizim të dukshëm dhe dëmtime nga ekspozimi ndaj kushteve atmosferike.

Oxhaqet, të pranishme në ambientet e banimit, ruhen në formë dhe volum, duke dëshmuar organizimin funksional tradicional të banesës. Megjithatë, në disa raste vërehet degradim i suvasë përreth dhe konsumim i elementeve të brendshme të vatrës së zjarrit.

Objekti është i rrethuar me avlli guri rreth 2 m të lartë, i cili paraqitet në gjendje të mirë strukturore, me dëmtime të kufizuara lokale. Territori përreth monumentit shfaq ndërhyrje të rastësishme bashkëkohore dhe elemente ndihmëse të përkohshme, të cilat ndikojnë negativisht në perceptimin vizual të monumentit, por jo drejtpërdrejt në stabilitetin e tij ndërtimor.

Në tërësi, Banesa Shtetërore (ish-spitali i qytetit) ruan në masë të konsiderueshme integritetin arkitektonik, tipologjik dhe konstruktiv, duke përbërë një shembull të rëndësishëm të arkitekturës vernakulare të Çamërisë. Megjithëse objektit nuk i kanoset aktualisht rrezik i menjëhershëm

shembjeje, gjendja e disa elementeve kërkon ndërhyrje konservuese të kontrolluara për të parandaluar degradimin e mëtejshëm dhe për të garantuar ruajtjen afatgjatë të vlerave të tij historike dhe arkitektonike.

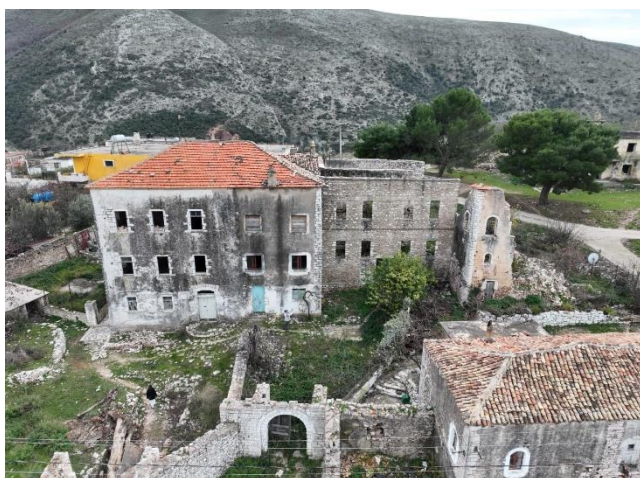
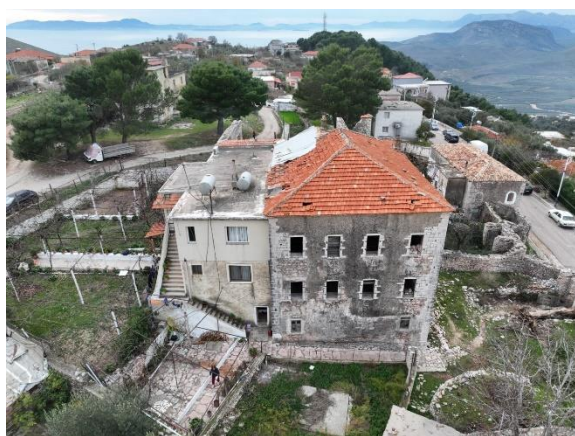
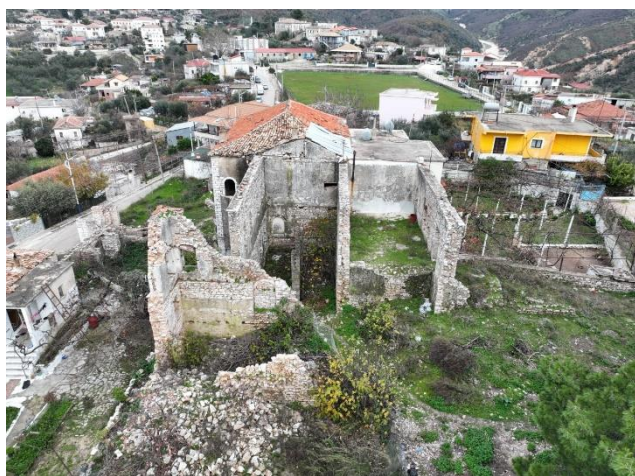
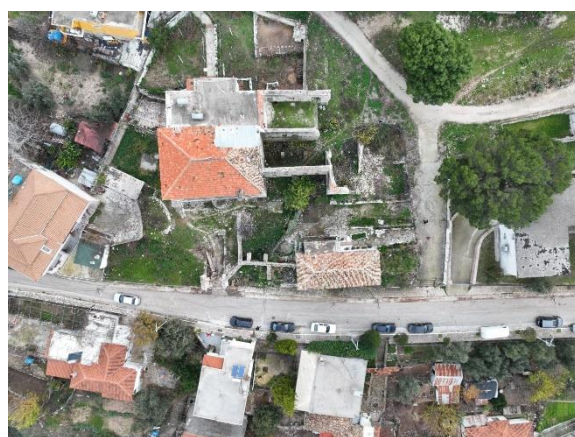
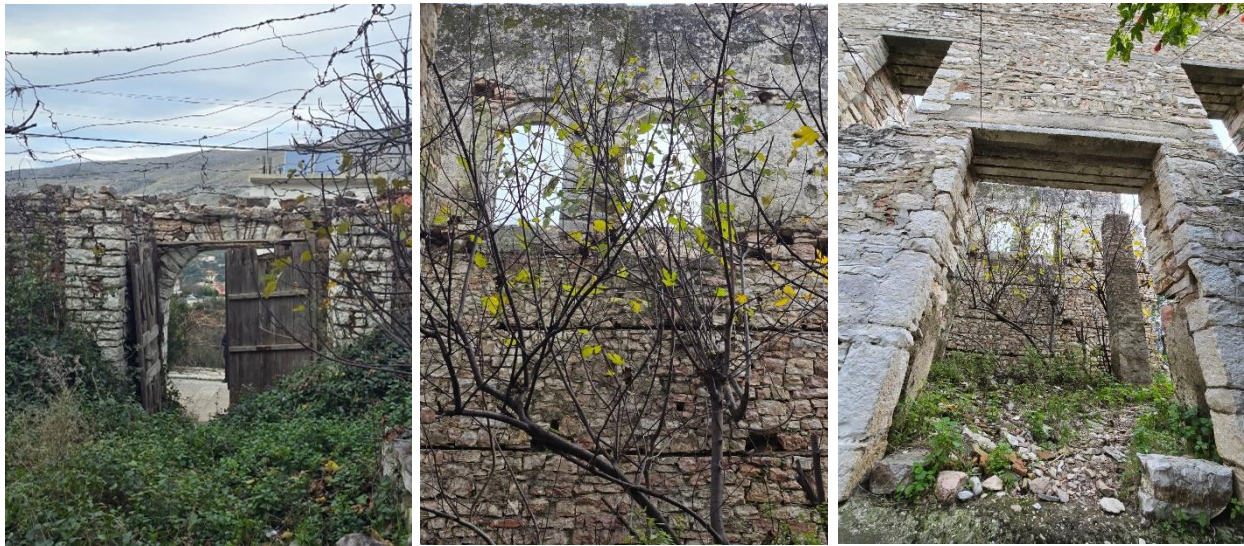
### C. BANESA SHTETËRORE (ISH E ALUSH TAKËS)

Banesa monument kulture, e ndërtuar në fund të shekullit XIX në qendër të lagjes Shehat të Konispolit, shpallur monument kulture e kategorise I, Nr. 266/1. Datë . 16.02.1979, paraqet aktualisht një gjendje të avancuar amortizimi, të vlerësuar rreth 75%, e shkaktuar nga shembjet e pjesshme pas viteve 1990, braktisja funksionale e një pjese të volumit dhe mungesa e ndërhyrjeve sistematike restauruese. Objekti ka qenë fillimisht një banesë e madhe fshatare me zhvillim në tre kate dhe organizim kompleks hapësinor, por sot ruhet vetëm pjesa lindore e tij, e cila është edhe e vetmja zonë funksionale.

Muret mbajtëse të banesës janë ndërtuar me muraturë guri të lidhur me llaç gëlqeror dhe paraqesin një gjendje heterogjene ruajtjeje. Në pjesën lindore, muratura ruan integritet relativ strukturor, megjithëse vërehen degradime të shtresës së suvasë, humbje të materialit lidhës dhe ekspozim i gurëve, veçanërisht në fasadat e ekspozuara ndaj lagështisë dhe faktorëve atmosferikë.

Në anët perëndimore dhe qendrore, të cilat janë shembur pas viteve 1990, mbeten vetëm fragmente murature dhe mure ndarëse të pjesshme, duke dëshmuar për humbjen e volumit fillestar të banesës. Këto zona janë tërësisht të ekspozuara dhe vazhdojnë të degradohen për shkak të mungesës së mbrojtjes strukturore.

Qoshet e ruajtura të objektit, të ndërtuara me gurë të gdhendur, janë ende të lexueshme dhe përbëjnë elementë të rëndësishëm për identifikimin e fazave ndërtimore dhe tipologjike të banesës. Çatia e pjesës lindore të banesës është e ndërtuar me kapriata druri dhe e mbuluar me tjegulla, duke ruajtur në pjesën më të madhe funksionin e saj mbrojtës. Megjithatë, vërehen zhvendosje të pjesshme të tjegullave, amortizim i elementeve drusore dhe ndërhyrje të kufizuara jo origjinale, të cilat kanë ndikuar në ndryshimin e pamjes fillestare të mbulesës.

Në pjesët e shembura të objektit, çatia mungon tërësisht, çka ka përshpejtuar degradimin e mureve dhe elementeve të mbetura konstruktive.

DysHEMEJA e katit përdhe, aty ku objekti ruhet, është e shtruar me pllaka guri dhe paraqet shenja konsumimi të sipërfaqes, por ruan karakterin tradicional dhe funksionalitetin bazë. Katet e sipërme, të ndërtuara me konstruksion druri dhe dërrasa, janë pjesërisht të ruajtura vetëm në pjesën lindore të banesës; në zonat e tjera ato janë shembur plotësisht, duke humbur lidhjen vertikale dhe organizimin origjinal të hapësirave.

TAVANET dhe shkallaret prej druri që lidhin katet, në pjesën e ruajtur të objektit, paraqiten në gjendje të amortizuar, me dëmtime sipërfaqësore dhe shenja plakjeje të materialit, por pa rrezik të menjëhershëm shembjeje.

Banesa ka pasur fillimisht dy porta të jashtme me qemer guri, të cilat përbënin elemente të rëndësishme për kompozimin arkitektonik dhe kontrollin e hyrjes në oborr. Aktualisht, vetëm një pjesë e këtyre elementeve është e ruajtur, ndërsa qemerët në zonat e shembura janë fragmentuar ose kanë humbur funksionin e tyre konstruktiv.

Hapjet e shumta të fasadave, të kornizuara me gurë të gdhendur, janë ende të identifikueshme në pjesën lindore, megjithëse dritaret dhe elementet prej druri të tyre janë në gjendje të amortizuar ose të munguar, duke lënë ambientet të ekspozuara ndaj faktorëve atmosferikë.

Oxhaqet, të cilat ishin pjesë integrale e organizimit funksional të banesës dhe të odave të saj, janë të ruajtura pjesërisht vetëm në zonën lindore. Ato paraqesin degradim të suvasë përreth, konsumim të materialeve ndërtimore dhe dëmtime të vatrave të zjarrit, por mbeten të lexueshme si element tipologjik.

Banesa është e rrethuar me mure rrethues guri, të cilët ruhen pjesërisht dhe paraqiten në gjendje mesatare. Në anën veriore, ku ndodhen dy portat e oborrit dhe zapanaja, rrethimi është më i lexueshëm, ndërsa në pjesët e tjera vërehen shembje dhe ndërprerje të vazhdueshme të murit rrethues.

Zapanaja, e ndërtuar si objekt ndihmës për strehim dhe pritje, paraqet gjithashtu një gjendje të amortizuar, me dëmtime strukturore dhe humbje të mbulesës në disa zona, duke reflektuar të njëjtat problematika ruajtjeje si objekti kryesor.

Nga analiza morfologjike dhe krahasimi i volumetrisë, evidentohen qartë ndërhyrje ndërtimore të mëvonshme në pjesën e pasme të banesës, të cilat përfaqësojnë një fazë të dytë zhvillimi krahas bërthamës fillestare të objektit. Kjo shtesë dallon si në organizimin hapësinor, ashtu edhe në trajtimin konstruktiv dhe raportin me volumin origjinal.

Në gjendjen aktuale, banesa përfaqëson një monument kulture me vlera të larta tipologjike dhe historike, por me humbje të konsiderueshme të volumit dhe integritetit të saj ndërtimor. Ruajtja vetëm e pjesës lindore e bën të domosdoshme ndërhyrjen urgjente konservuese dhe stabilizuese, me qëllim ndalimin e degradimit të mëtejshëm dhe mbrojtjen e elementeve të mbetura autentike.

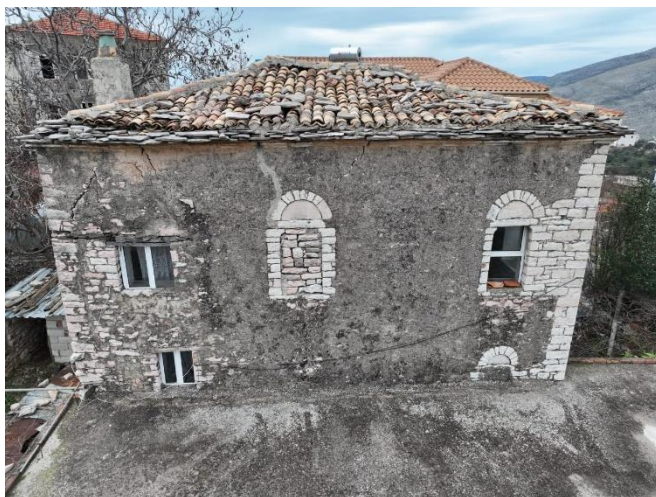
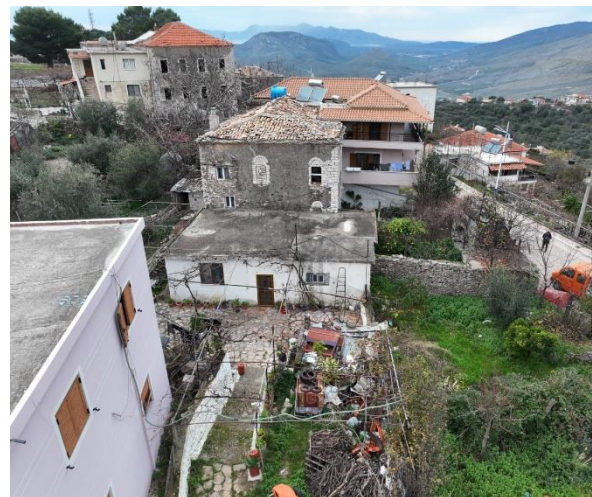
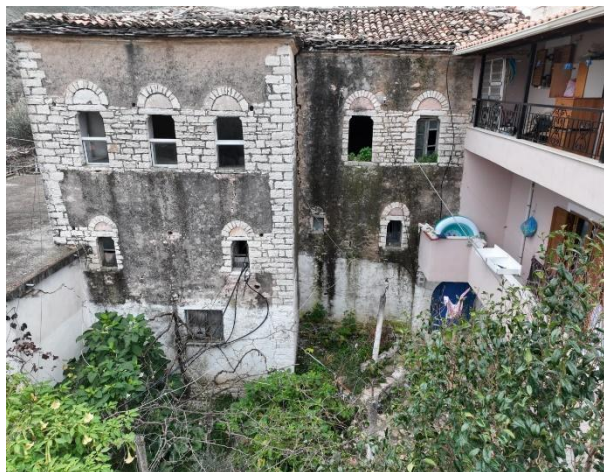
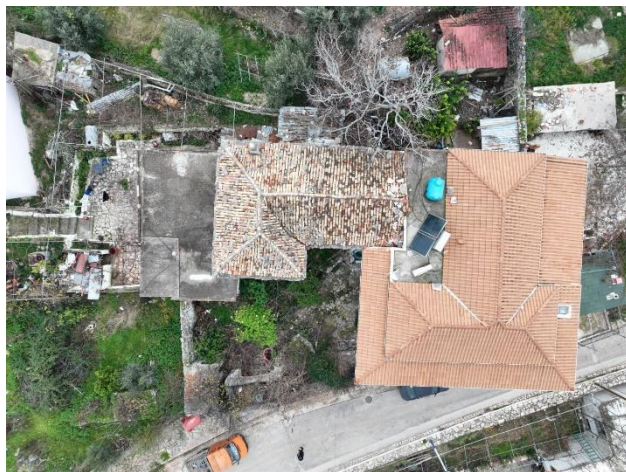
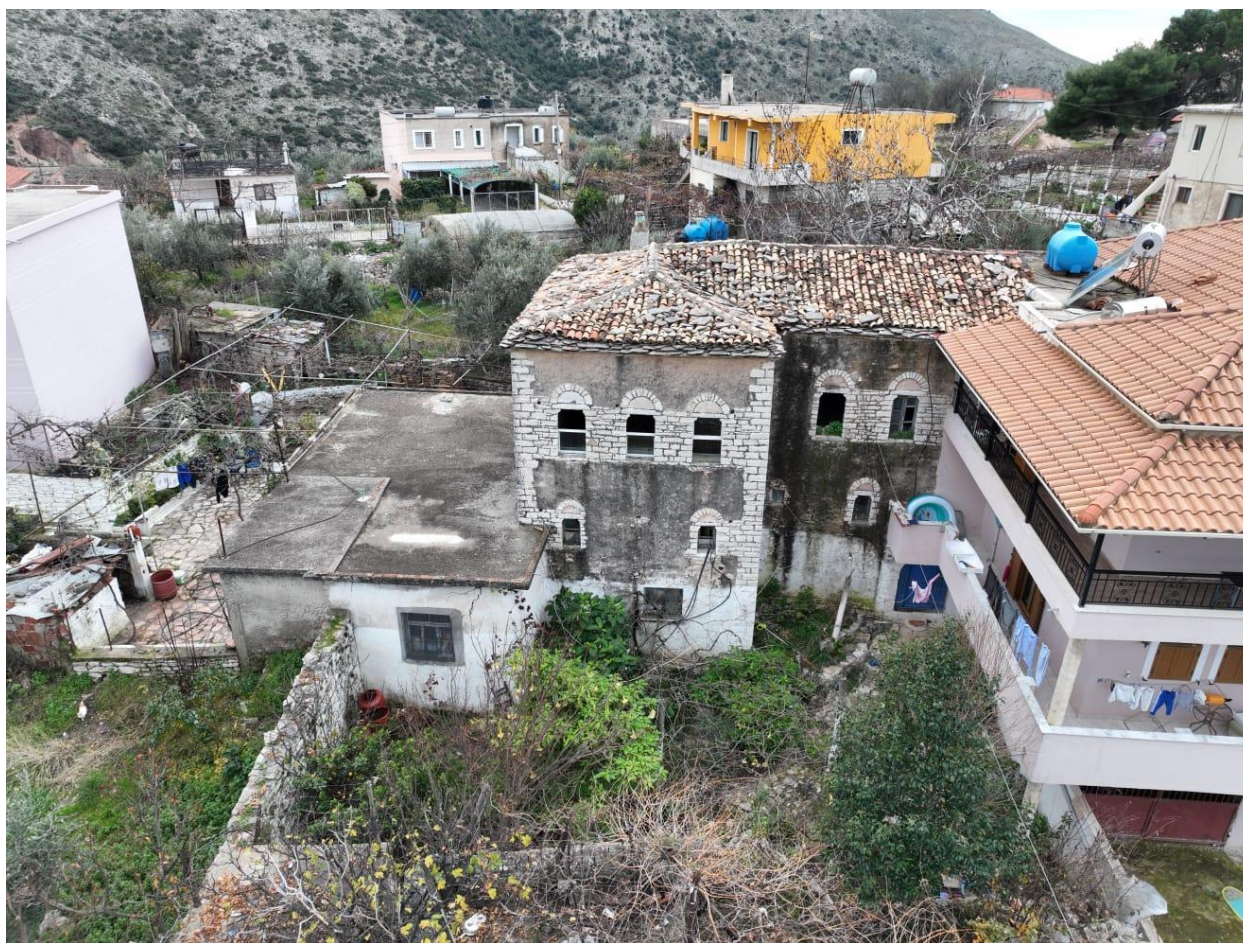
#### D. BANESA E HAME TAKOS

Banesa monument kulture, e vendosur në lagjen Shehat të Konispolit dhe e datuar në fillimet e shekullit XX, shpallur monument kulture e kategoriaisë së parë, Nr. 266/1. Datë . 16.02.1979, paraqet aktualisht një gjendje ruajtjeje të ndërmjetme, me dëmtime të dukshme të disa elementeve arkitektonike dhe konstruktive, të shkaktuara kryesisht nga ndërhyrjet e pas viteve 1990, amortizimi natyror i materialeve dhe mungesa e një mirëmbajtjeje të kontrolluar.

Objekti është ndërtuar me muraturë guri të lidhur me llaç gëlqeror në lartësinë e tre kateve. Muret perimetrale ruajnë në përgjithësi qëndrueshmëri strukturore, por paraqesin çarje të dukshme sipërfaqësore, veçanërisht në zonat pranë hapjeve dhe në segmentet ku ndërhyrjet e mëvonshme kanë prishur vazhdimësinë konstruktive të murit.

Në fasadën e pasme dhe anësore vërehet degradim i suvasë, njolla të errëta biologjike, shenja lagështie dhe humbje lokale e materialit lidhës, duke ekspozuar gurët e muraturës. Qoshet e banesës dhe kornizat e dyer-dritareve, të ndërtuara me gurë të punuar, janë ende të lexueshme, por shfaqin konsumim dhe erozion të sipërfaqes.

Pas viteve 1990, në anën perëndimore të objektit është bashkangjitur një banesë e re nga pronarët, ndërhyrje kjo që ka dëmtuar rëndë një krah të zhvilluar të banesës historike. Si pasojë, forma origjinale e tipologjisë në zhvillim në dy krahë (formë U) është deformuar dhe një pjesë e rëndësishme e volumit fillestar është humbur ose është integruar në mënyrë të papërshtatshme me ndërtimin e ri. Kjo ndërhyrje ka ndikuar negativisht në leximin tipologjik të objektit, në simetrinë e fasadave dhe në integritetin arkitektonik të monumentit.

Çatia është e ndërtuar me konstruksion druri dhe e mbuluar me tjegulla. Nga vëzhgimi vizual rezulton se mbulesa e çatisë është pjesërisht e amortizuar, me tjegulla të zhvendosura dhe elemente drusore të konsumuara, çka favorizon infiltrimin e ujërave atmosferike.

Dyert dhe dritaret, të pajisura me harqe guri të punuar, përbëjnë një nga elementet më karakteristike arkitektonike të banesës. Aktualisht, këto elemente nuk janë në gjendje të mirë: kornizat prej druri janë të amortizuara, disa hapje janë pa kanate, ndërsa të tjera janë mbyllur në mënyrë të përkohshme ose të papërshtatshme.

Humbja ose degradimi i elementeve të drurit ka rritur ekspozimin e ambienteve të brendshme ndaj faktorëve atmosferikë dhe ka përshpejtuar procesin e amortizimit.

Banesa është e rrethuar me mur guri të çrregullt me trashësi rreth 35 cm dhe lartësi rreth 2 m, i lidhur me llaç. Rrethimi paraqitet në gjendje të mirë strukturore, me dëmtime të kufizuara lokale. Në pjesën hyrëse të objektit vërehet një zonë e suvatuar rreth 15 m<sup>2</sup>, e realizuar si ndërhyrje e mëvonshme, e cila ndryshon nga trajtimi origjinal i fasadës.

Në gjendjen aktuale, banesa ruan një pjesë të konsiderueshme të vlerave arkitektonike dhe tipologjike, por integriteti i saj është dëmtuar nga ndërhyrjet e pas viteve 1990 dhe nga amortizimi progresiv i materialeve. Objektit nuk i kanoset rrezik i menjëhershëm shembjeje, por gjendja e elementeve të drurit, e çatisë dhe e hapjeve kërkon ndërhyrje konservuese të kontrolluara për të parandaluar degradimin e mëtejshëm dhe për të ruajtur vlerat këtij monumenti.

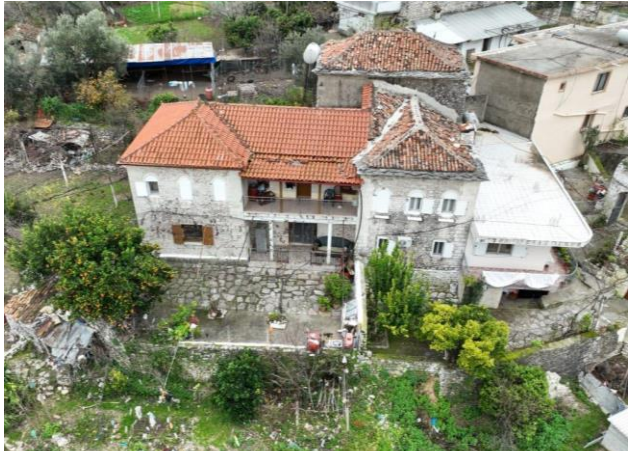
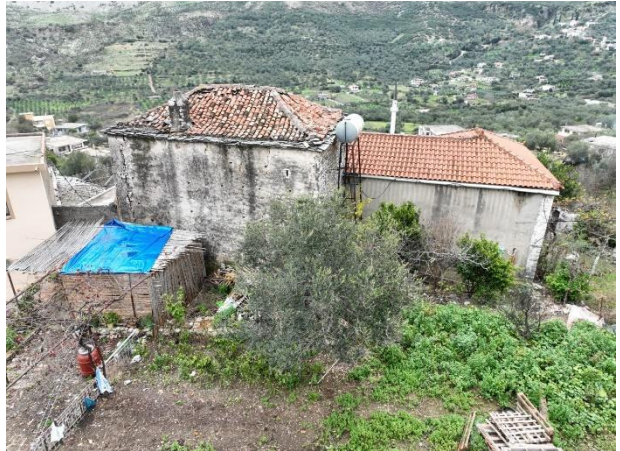
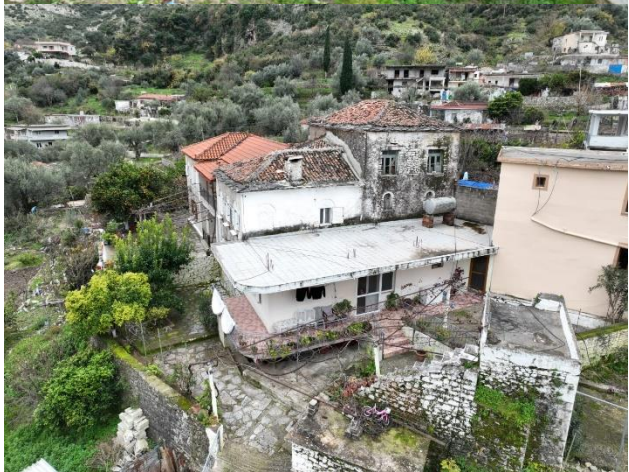
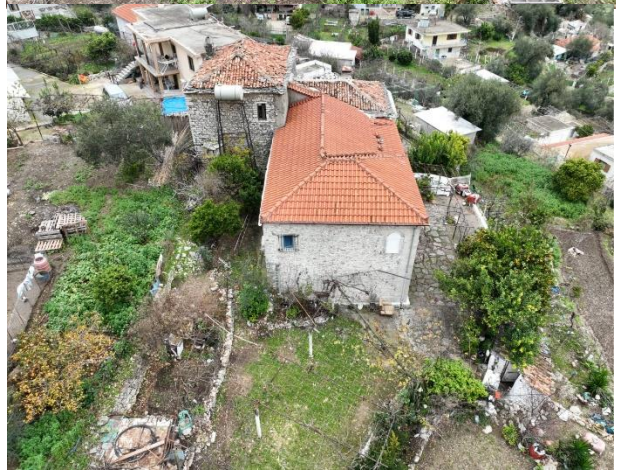
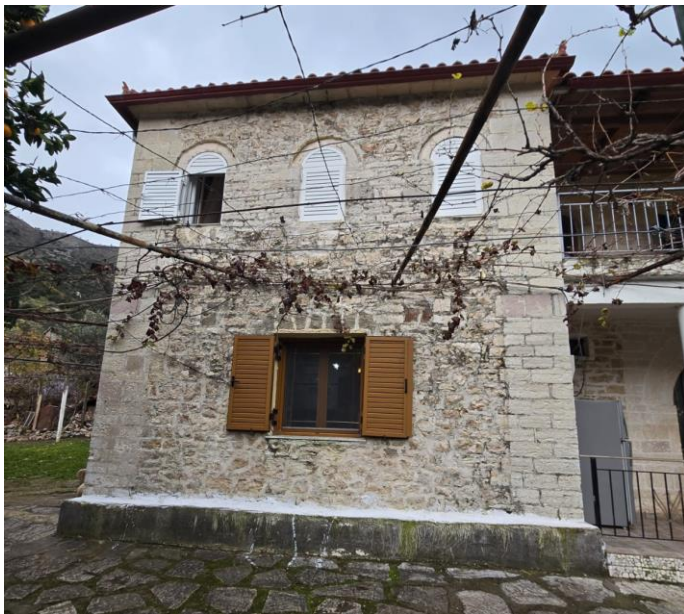
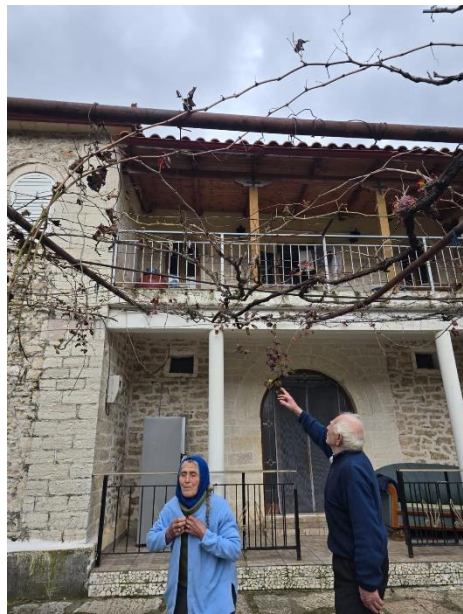
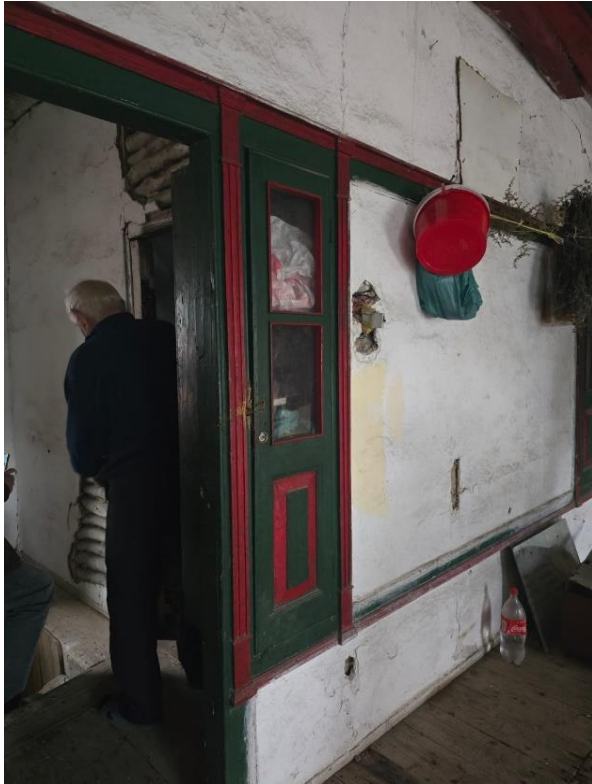
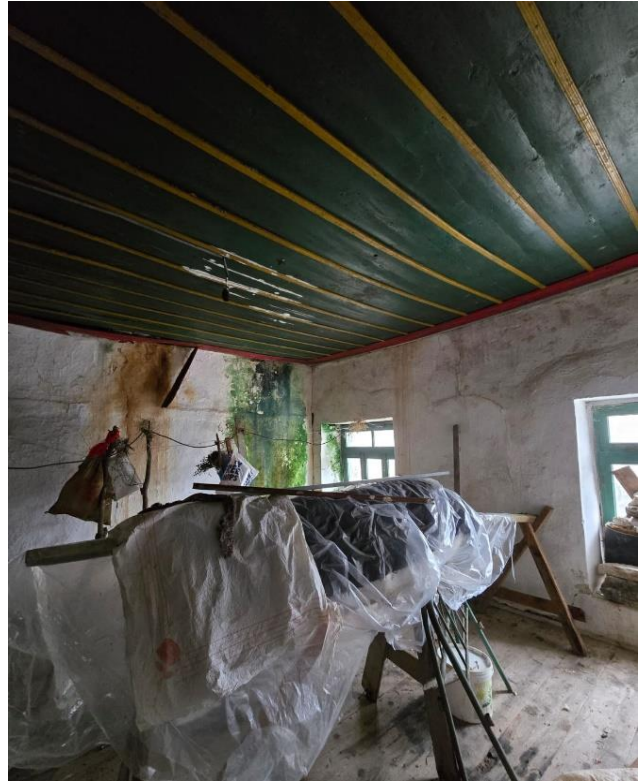
#### E. BANESA E SHABAN XHEMALIUT

Banesa monument kulture e kategorisë së parë, shpallur Nr. 266/1. Datë . 16.02.1979, e ndodhur në lagjen Mesmëhallë, fshati Shalës, përfaqëson një shembull të rëndësishëm të arkitekturës vernakulare të gjysmës së dytë të shekullit XIX, me tipologji banese dy-katëshe me zhvillim në të dy krahët dhe me prani të elementeve mbrojtëse, si kulla me frëngji.

Megjithëse objekti vijon të jetë i banuar dhe në përdorim, analiza e gjendjes aktuale evidenton një shkallë të konsiderueshme tjetërzimi të imazhit arkitektonik, veçanërisht në pamjen ballore.

Fasada kryesore ka pësuar ndërhyrje të dukshme, të cilat kanë cenuar lexueshmërinë e kompozimit fillestar. Ndërhyrjet përfshijnë zëvendësimin e dritareve tradicionale prej druri me elementë alumini, modifikime në trajtimin sipërfaqësor të muraturës, si dhe ndërhyrje në elementët e hapjeve, duke ndryshuar raportet origjinale të boshllëqeve dhe karakterin estetik të fasadës. Këto veprime kanë sjellë një humbje të autenticitetit material dhe formal të pamjes kryesore, duke e distancuar objektin nga gjuha e tij arkitektonike historike.

Në kontrast me fasadën balllore, volumi i pasëm i banesës, i ndërtuar tërësisht në muraturë guri, paraqet një nivel më të lartë autenticiteti dhe ruan në mënyrë më të qartë tiparet arkitektonike dhe konstruktive të fazës origjinale të ndërtimit. Në këtë pjesë vërehen ende hapje me harqe guri të përpunuar, muraturë me gurë të papërpunuar të lidhur me llaç gëlqereje, si dhe raportet fillestare të volumit, të cilat dëshmojnë për teknikat tradicionale të ndërtimit dhe për organizimin funksional të banesës.

Nga pikëpamja konstruktive, muret mbajtëse prej guri me trashësi rreth 60 cm paraqiten në përgjithësi të qëndrueshme, megjithëse në disa zona vërehen çarje sipërfaqësore dhe shenja degradimi të llaçit lidhës, të shkaktuara nga lagështia, mosmirëmbajtja periodike dhe ndërhyrjet e pakontrolluara. Prania e brezave druri brenda muraturës, e evidentuar në disa ambiente, përbën një element të rëndësishëm të teknikës tradicionale, i cili kontribuon në stabilitetin strukturor të objektit.

Sistemi i mbulimit të çatisë është realizuar me tjegulla vendi, ndërsa pjesa e strehës, me një gjerësi rreth 1.20 m, është e mbuluar me rrasa guri, një zgjidhje tradicionale funksionale për mbrojtje nga kushtet atmosferike të ashpra. Megjithatë, në disa zona vërehen shenja amortizimi të elementeve drusore të konstruksionit të çatisë, si dhe dëmtime të pjesshme të mbulesës, që mund të çojnë në infiltrime uji dhe përkeqësim të mëtejshëm të gjendjes së objektit.

Në brendësi, dyshemetë prej dërrase të kateve të sipërme dhe pllakat e gurit të katit përdhe janë në gjendje mesatare, me konsumim të dukshëm sipërfaqësor, por ende të lexueshme si elementë origjinalë. Tavanet prej dërrase, sidomos në odën e miqve, ruajnë tipare autentike, megjithëse në disa ambiente shfaqen shenja lagështie, njolla dhe deformime lokale të materialit drusor. Oxhaqet, si elementë funksionalë dhe simbolikë të banesës tradicionale, janë pjesërisht të ruajtur, por disa prej tyre janë jashtë funksionit ose të modifikuar. Gjithsesi vihet re se edhe në brendësi ndërhyrjet kanë tjetërsuar elementët arkitektonike të banesës.

Në përfundim, objekti paraqet një kontrast të qartë ndërmjet pjesëve të tjetërzuara dhe atyre që ruajnë vlerat autentike arkitektonike dhe konstruktive. Ndërsa fasada kryesore ka humbur në masë të konsiderueshme karakterin e saj historik për shkak të ndërhyrjeve të vona, volumi i pasëm në muraturë guri mbetet një dëshmi e rëndësishme e arkitekturës vernakulare të zonës dhe përbën bazën kryesore për çdo ndërhyrje të ardhshme restauruese me synim rikthimin dhe ruajtjen e identitetit origjinal të monumentit.
