## **RAPORT 6-MUJOR I PUNËS - Dropull**

Ky raport paraqet një përmbledhje të punës së kryer në kuadër të evidentimit të objekteve me vlera kulturore, historike dhe arkitektonike në disa fshatra të zonës së dropullit. Puna është fokusuar në identifikimin, dokumentimin dhe vlerësimin paraprak të objekteve që përfaqësojnë trashëgiminë kulturore lokale dhe që kanë potencial për t'u propozuar si monumente kulture.

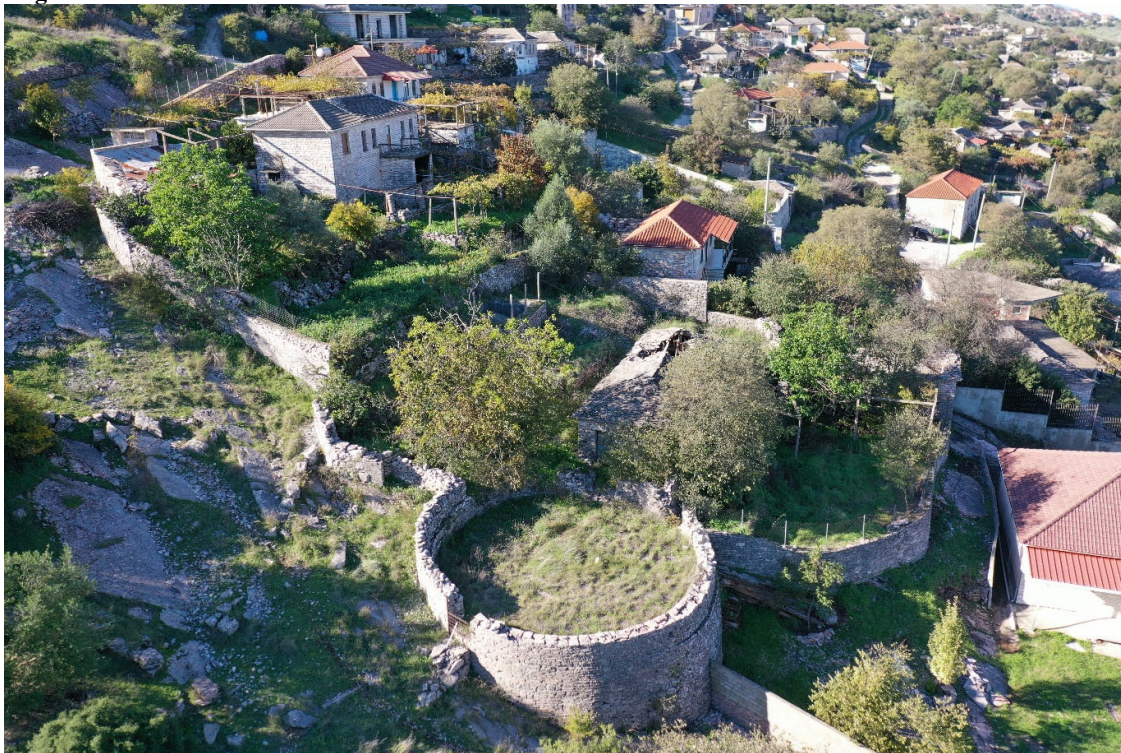
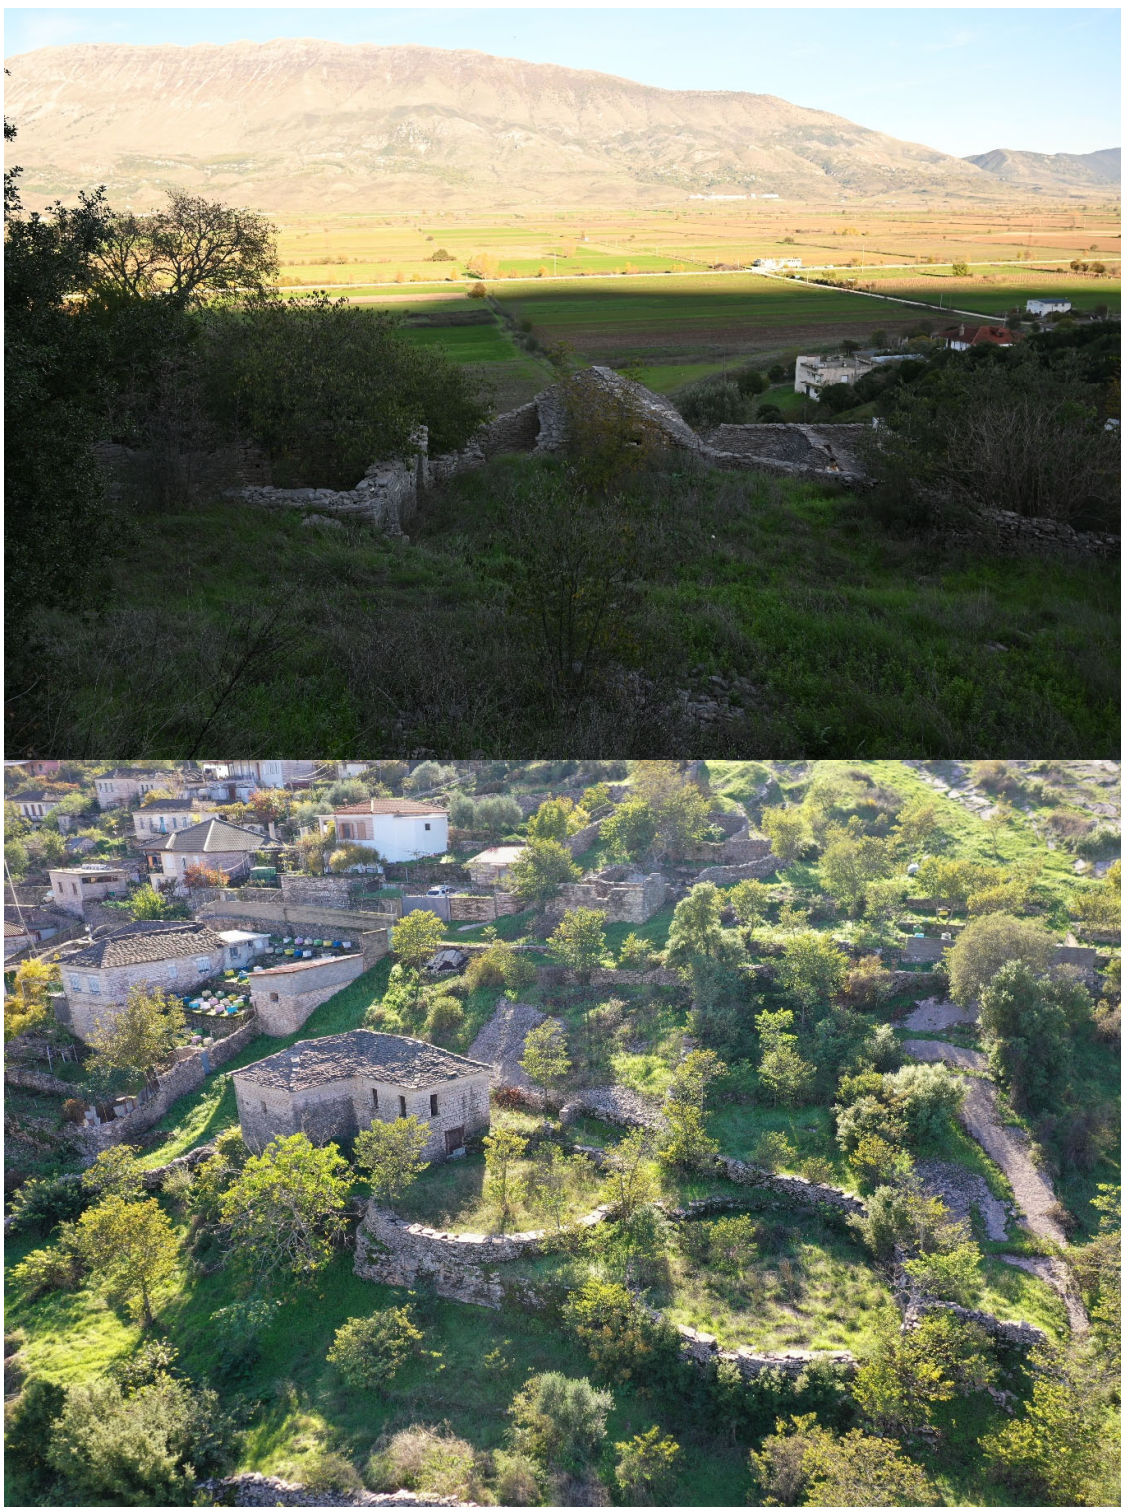
#### Lugar

Gjithashtu, në fshatrat **Frashtan** dhe **Lugar**, në zonat periferike, janë evidentuar Lemenjtë e fshatit, megjithëse në numër më të kufizuar dhe në gjendje më të dobët ruajtjeje.

Lemenjtë janë ndërtuar me muraturë guri të thatë, tipike për zonën. Në pjesën e sipërme gjendej plani rrethor i lemit, ndërsa në pjesën e poshtme zhvillohej objekti, zakonisht dy kate, të ndara me dyshe me druri ndërmjet kateve, ose në disa raste njëkatëshe. Dritaret e vogla shërbenin si lidhje funksionale midis lemit dhe objektit, duke mundësuar kalimin e drithit.

Me interes të veçantë paraqitet fakti që Lemenjtë të cilët ruajnë ende muraturën dhe formën e rregullt gjeometrike të pastrohen, dhe në një fazë të dytë të ndërhyhet me restaurime konservuese. Gjithashtu, evidentimi i numrit të Lemenjve paraqet rëndësi të veçantë, pasi ky element pasqyron jetën ekonomike dhe sociale të fshatit, kulturat bujqësore të kultivuara, si dhe numrin e banorëve ndër vite.

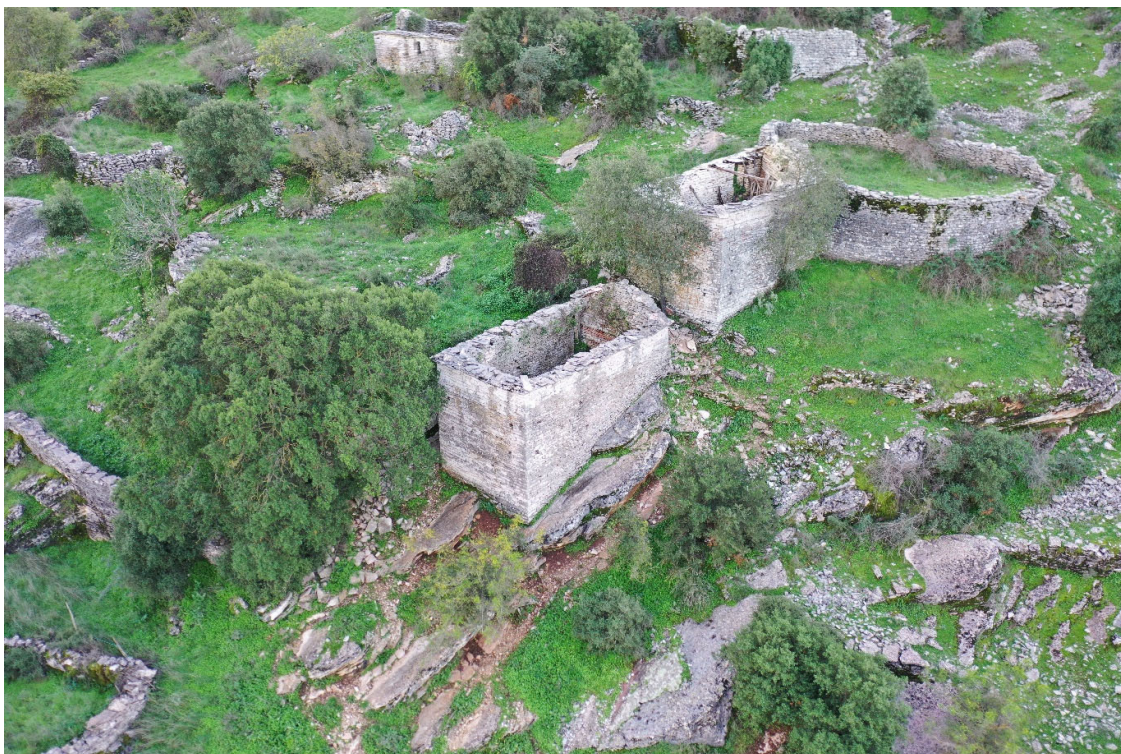
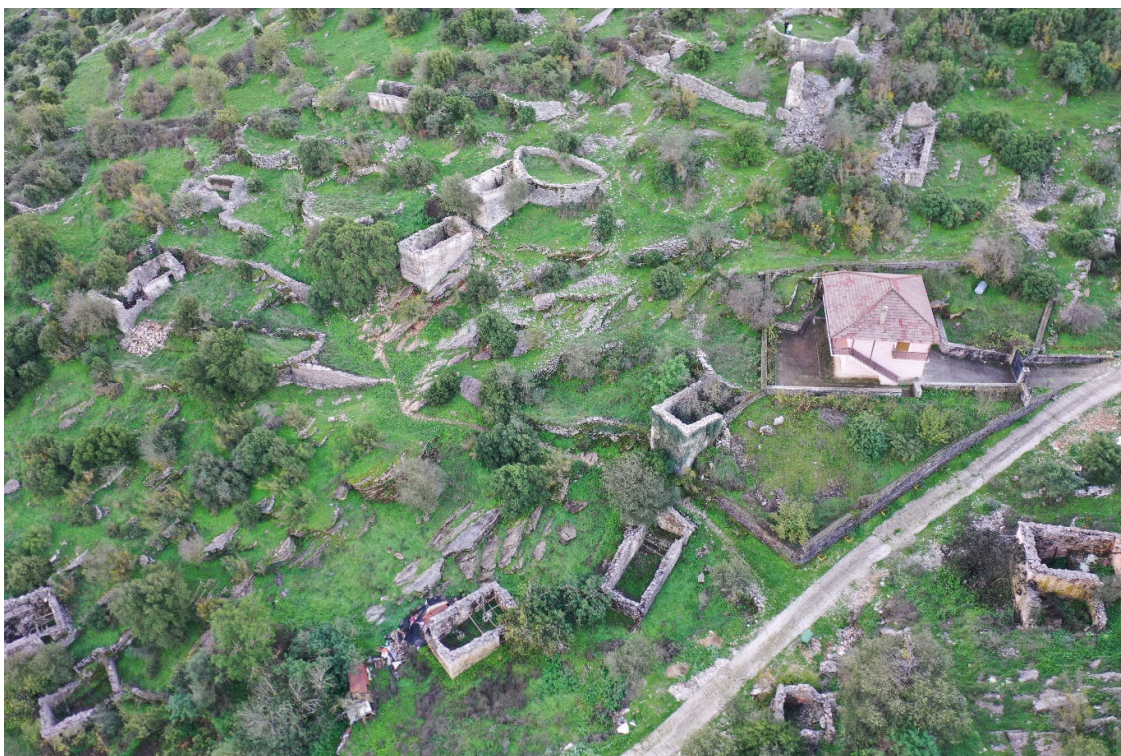
**Grapsh**

Fshati që përfaqëson tipologjinë prototip të Lemenjve është **Grapshi**, ku në kodrën jugore të fshatit gjendet një përqendrim i konsiderueshëm i tyre. Në përgjithësi, në zonën e Dropullit, për shkak të relievit, disa fshatra paraqesin të njëjtat karakteristika planimetrike: vendbanimi shtrihet përgjatë shpatit, ndërsa Lemenjtë janë të vendosur në skajet e tij. Të njëjtën tipologji paraqet edhe fshati **Jergucat**, ku Lemenjtë janë të përqendruar masivisht në pjesën jugore të fshatit.

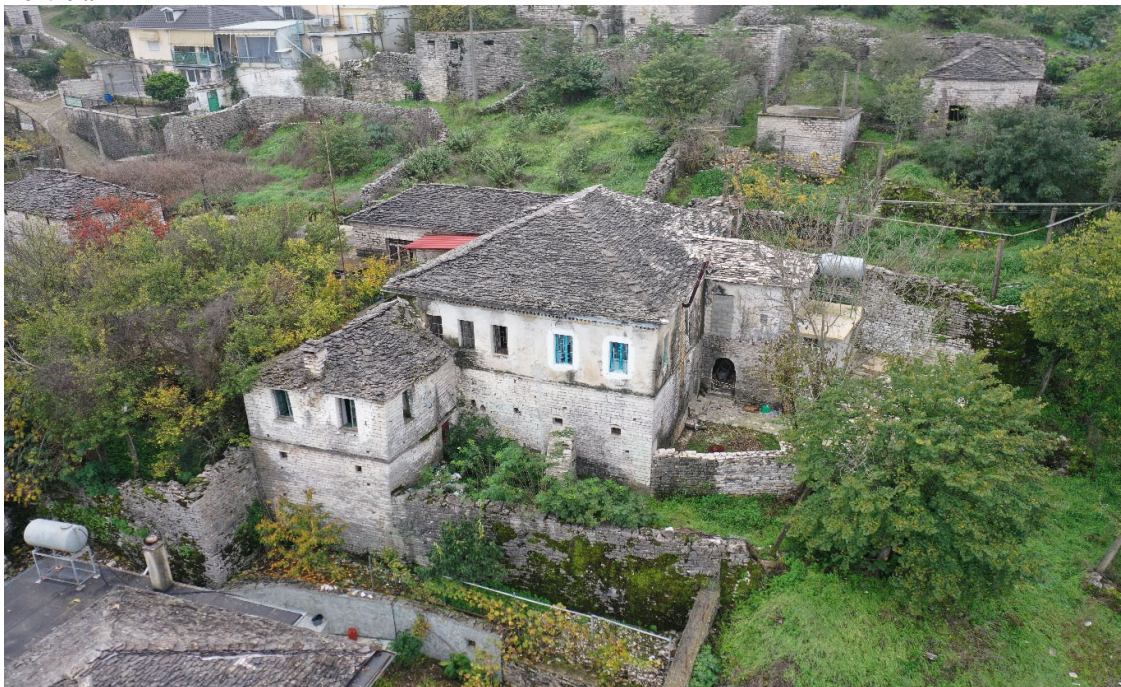
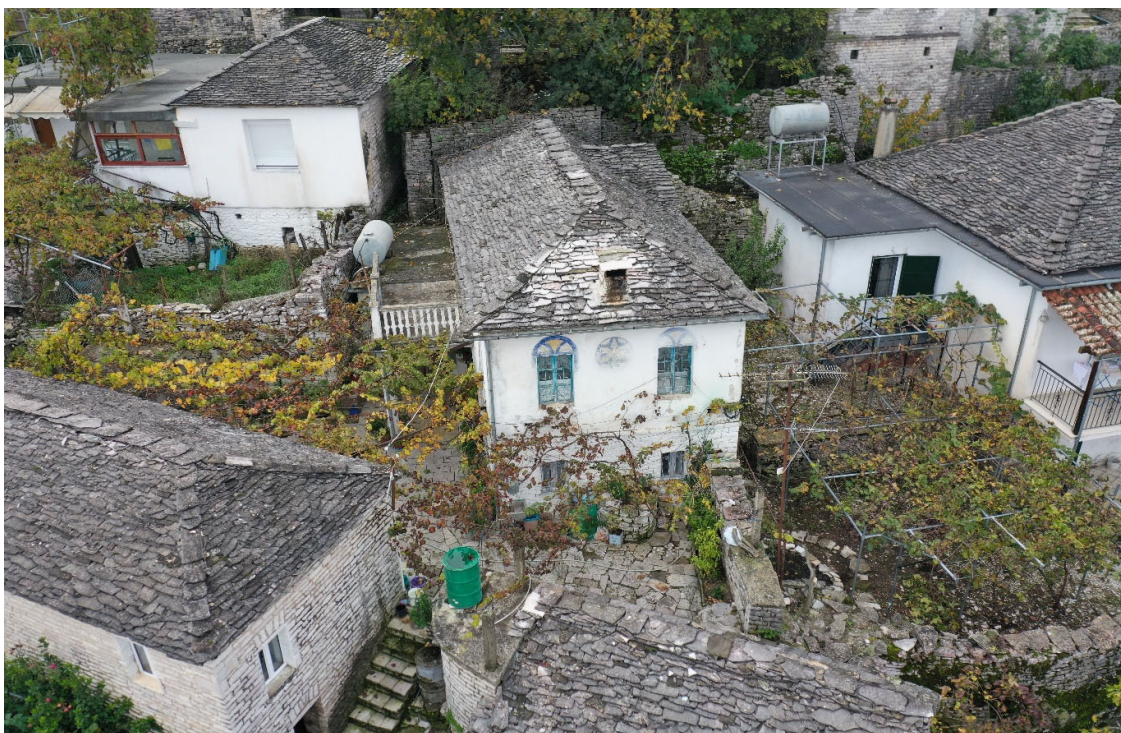
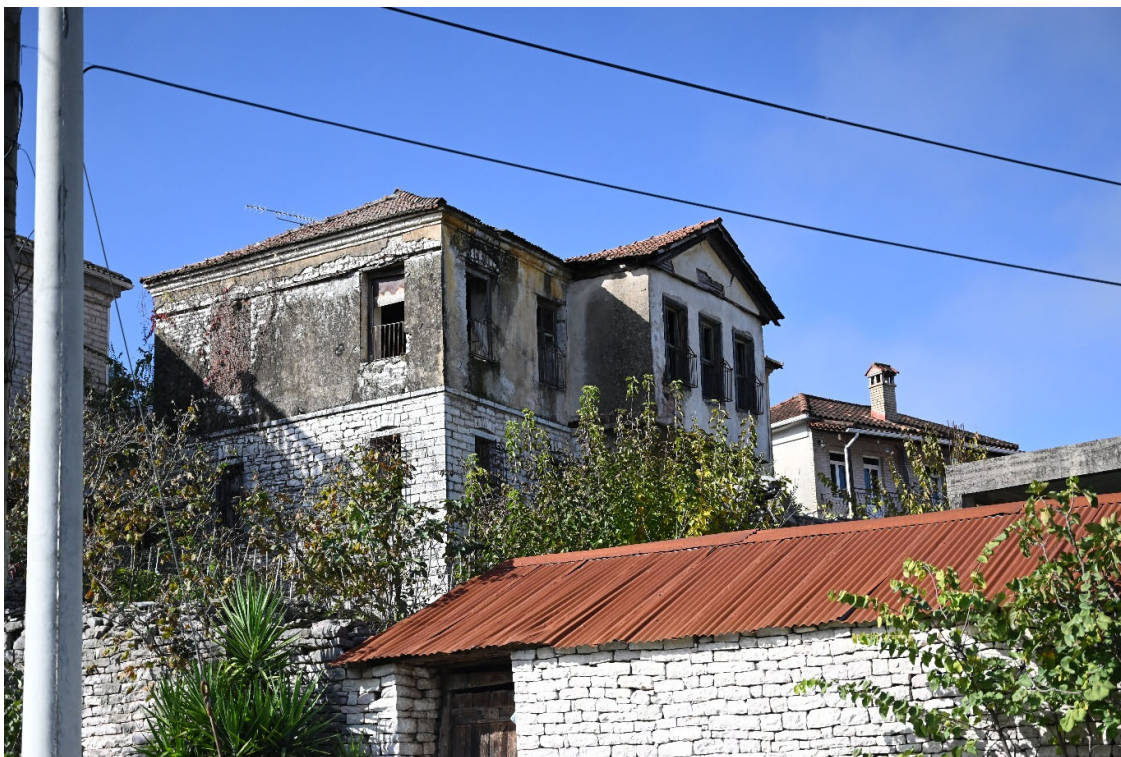
#### Dervician

Në disa prej këtyre fshatrave hasen edhe banesa me një krah, por po ashtu dykatëshe. Ndërsa në fshatin **Dervician** evidentohet një banesë trekatëshe, ku në katin e fundit dallohen mure të ndërtuara me **çatmâ**, element i veçantë për zonën, si dhe prania e një **erkeri** në fasadën ballore të objektit.

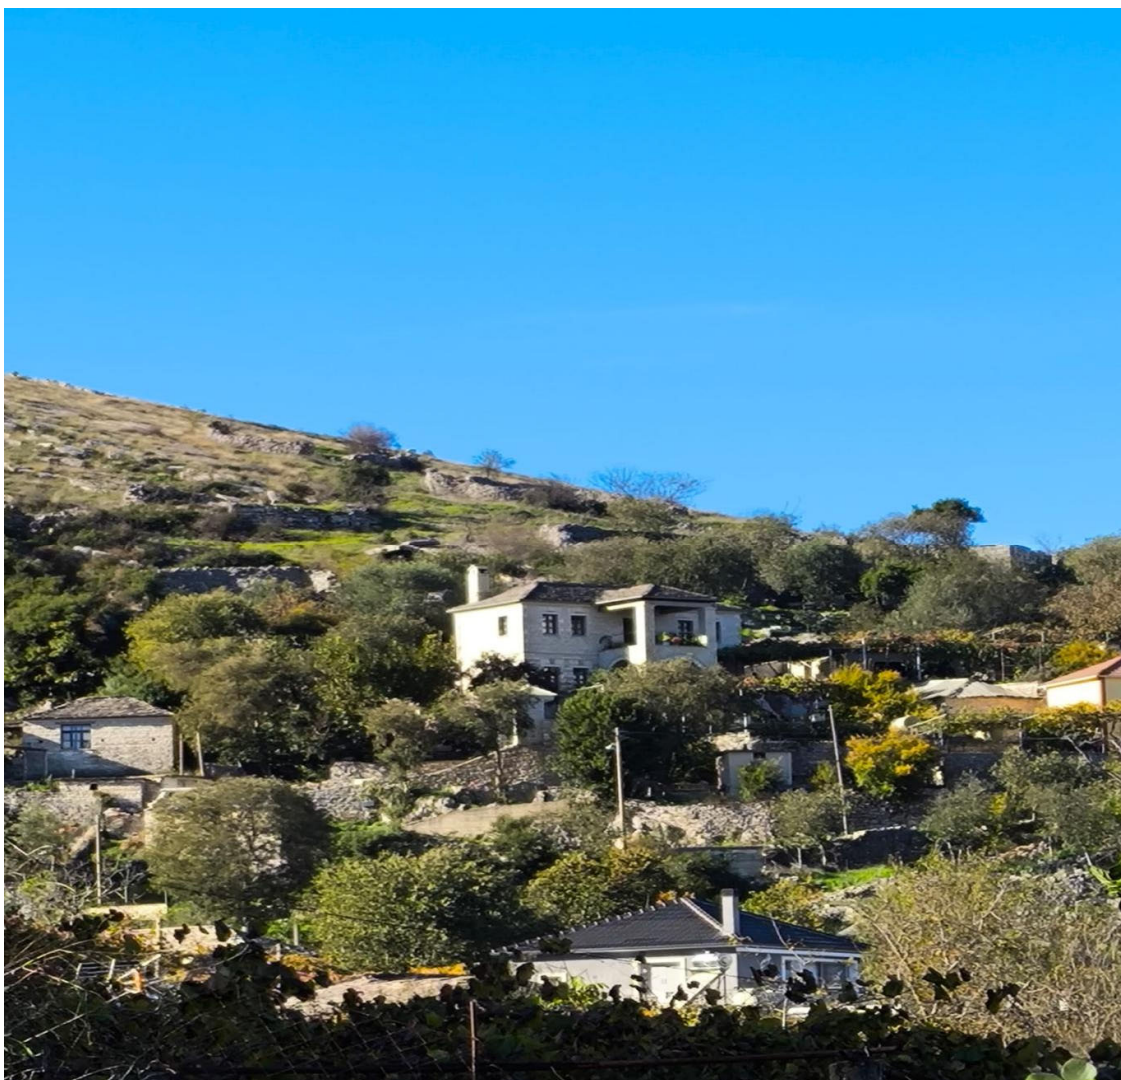
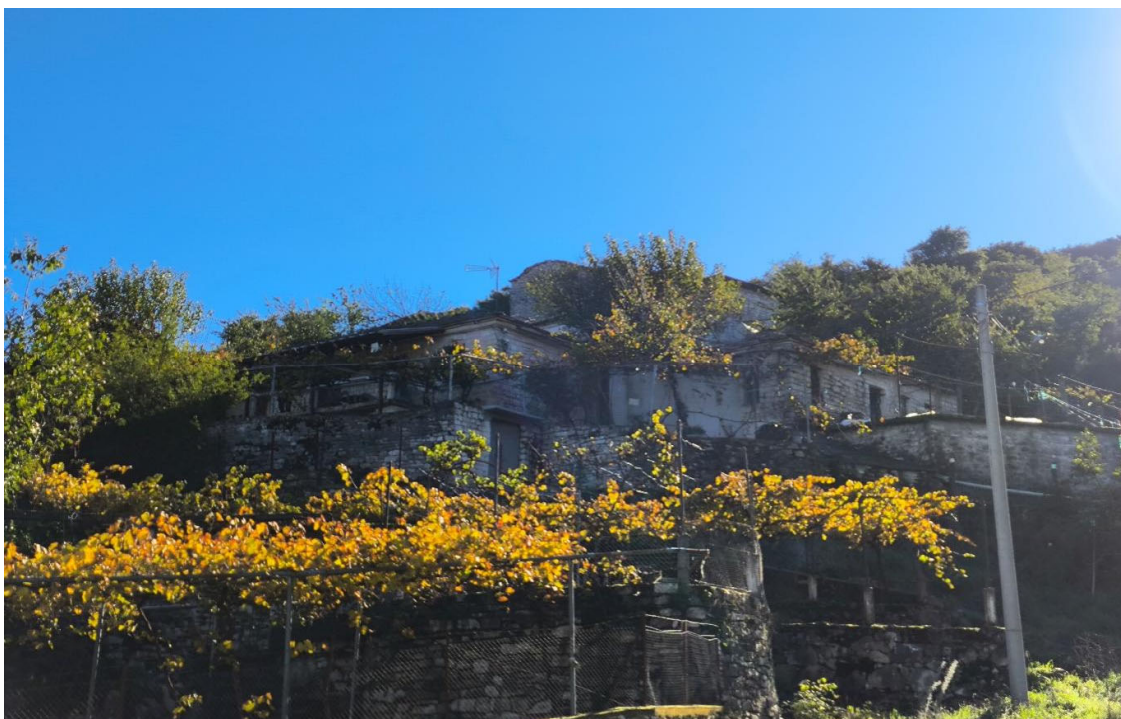
**Frashtan**

Në të gjitha këto fshatra evidentohet në mënyrë masive tipologjia e banesave dykatëshe, me shkallë të brendshme dhe nga dy ambiente për secilin kat. Shkallët pozicionohen ndërmjet këtyre ambienteve, ndërsa në pjesën qendrore ndodhet ballkoni, i cili me kalimin e kohës është transformuar nga ballkon druri në ballkon me strukturë betoni të armuar.

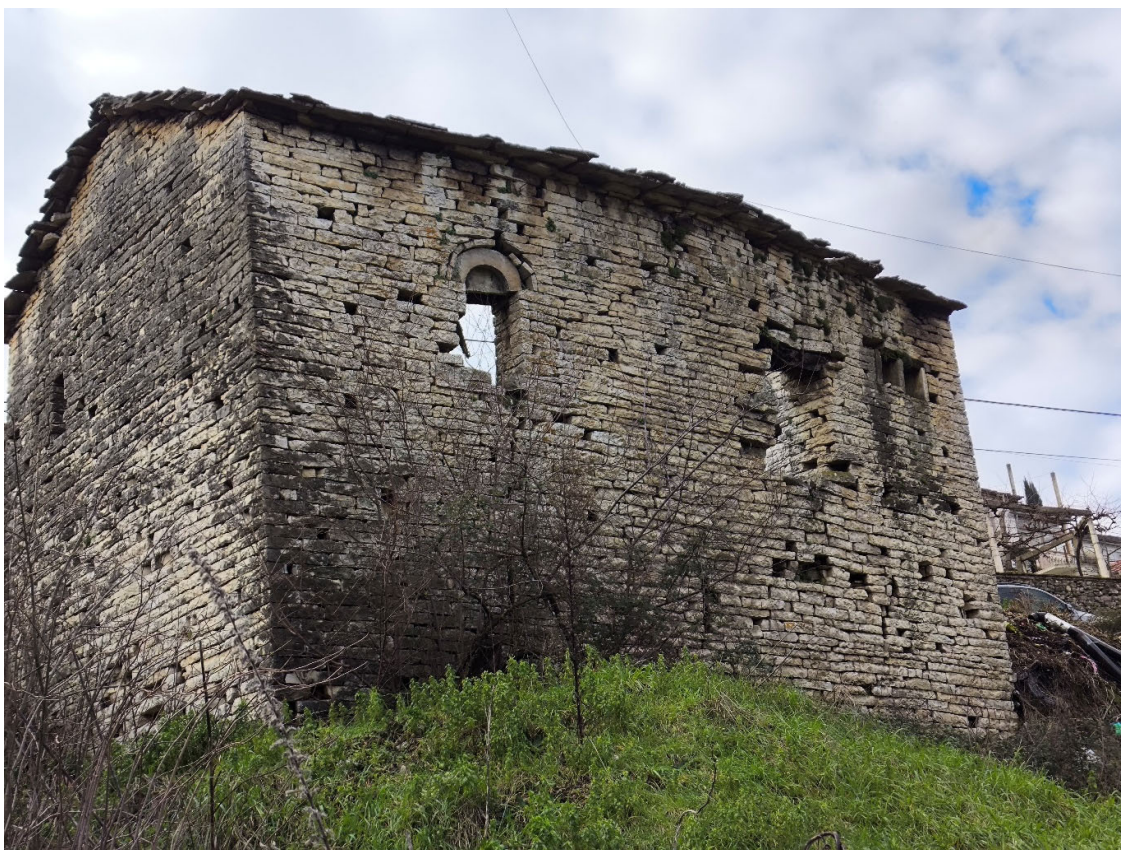
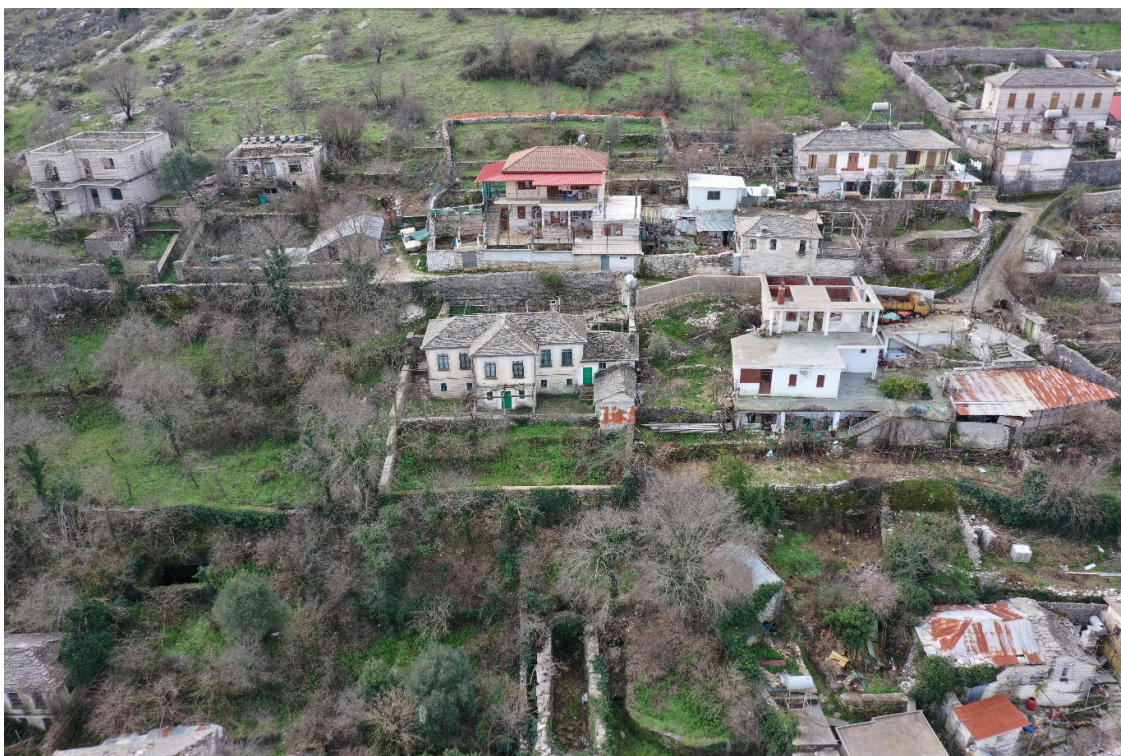
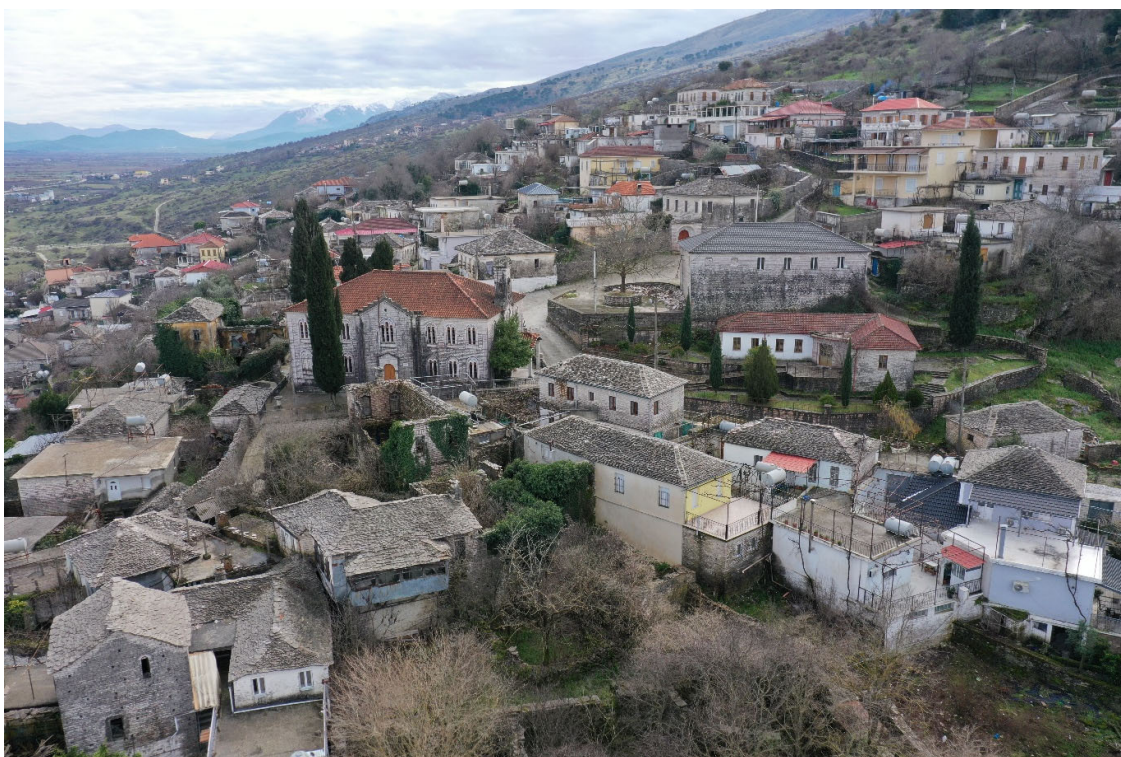
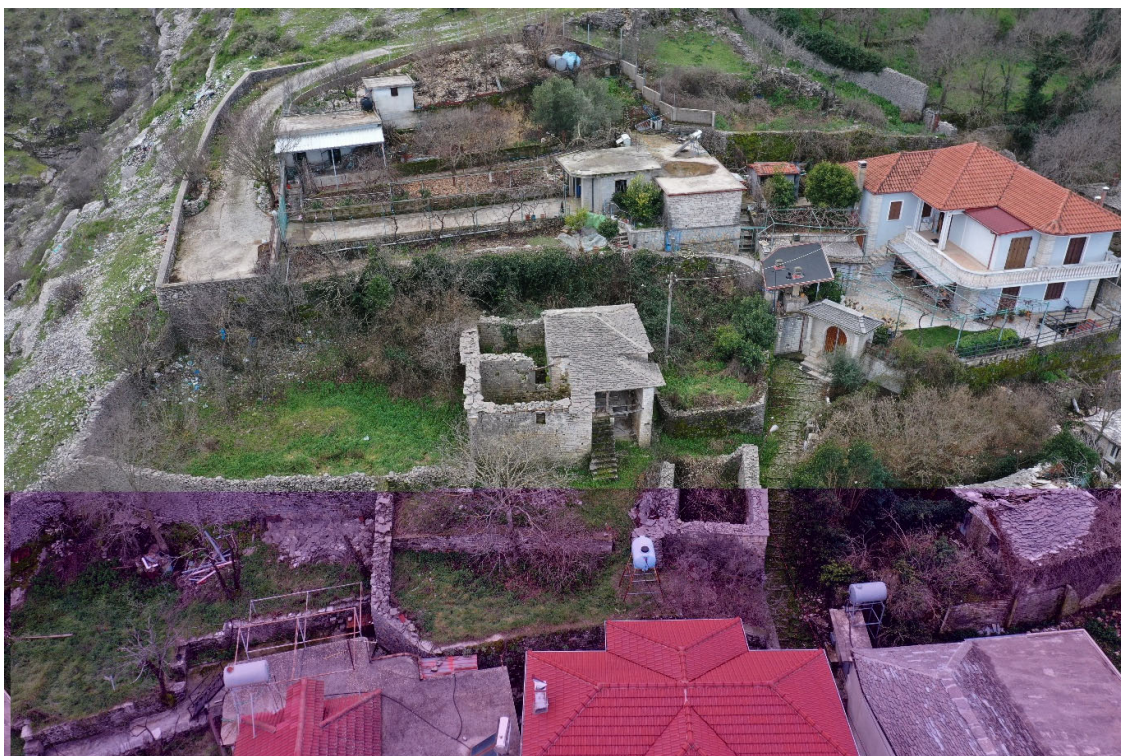
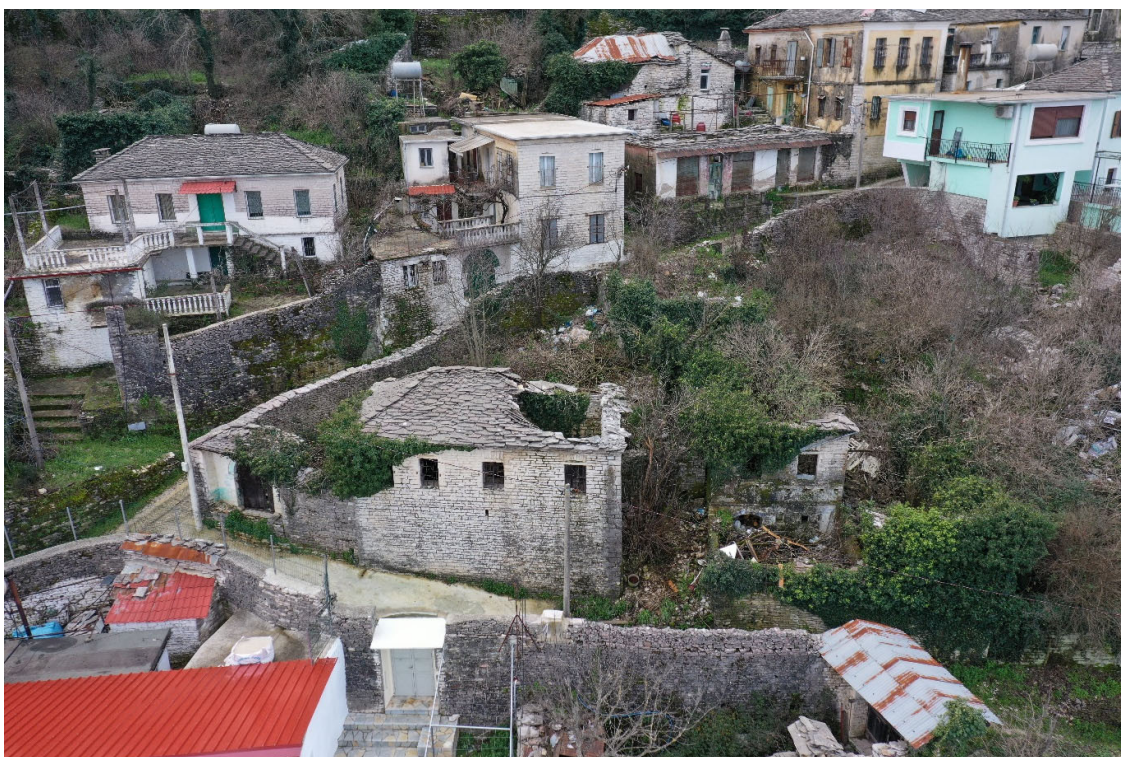
**Goranxi**

Një veçanti e arkitekturës së Dropullit evidentohet në fshatin **Goranxi**, ku spikasin banesat tip **kullë**, tipologji që nuk haset në pjesën tjetër të kësaj zone.

Në fshatrat **Goranxi**, **Dervician**, **Jergucat** dhe **Lugar** vërehen gjithashtu banesa dykatëshe, ku kati i parë shërben si kat banimi, ndërsa kati përdhet funksionon si katua. Në këtë nivel ruheshin zahiretë e dimrit dhe në një pjesë të tij mbaheshin edhe bagëtitë. Dy katet lidhen me njëra-tjetrën përmes shkallëve të jashtme, ndërsa sheshpushimi në krye të shkallëve shërbente si **divan**.

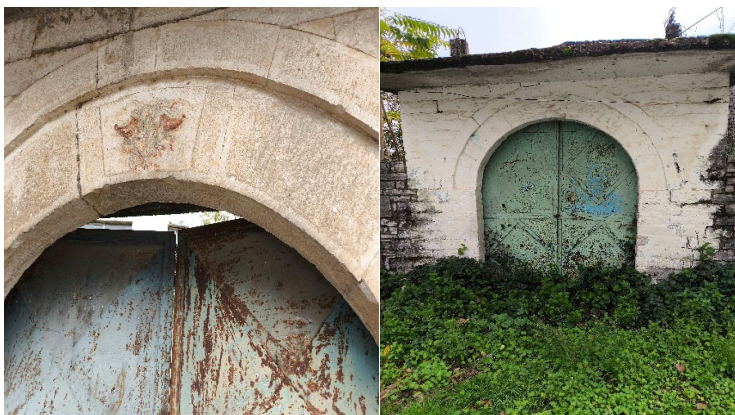
#### Dervician

Në fshatrat e Dropullit vërehet se portat e banesave përbëjnë një element me rëndësi të veçantë arkitektonike dhe kulturore. Gjatë vizitave në terren janë dokumentuar disa prej tyre, ku konstatohet se janë ndërtuar kryesisht prej guri, ndërsa në disa raste paraqesin elemente të skalitura me simbolika të veçanta. Gjithashtu, në disa prej portave evidentohet prania e **sofave**, element arkitektonik i përhapur gjerësisht në të gjithë Luginën e Gjirokastrës, i cili ka shërbyer si hapësirë ndërmjetëse me funksion social dhe praktik.

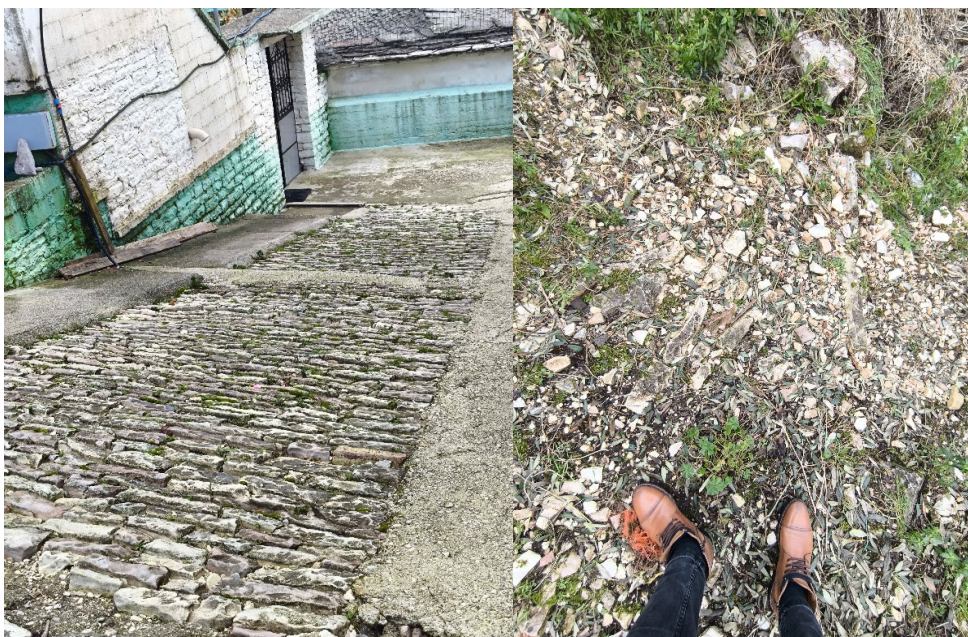
## Goranxi

Në të vetmet raste ku kalldrëmet janë ende të ruajtura, bëhet fjalë për rrugica të ngushta, ku aksesit për makinat është i kufizuar.

Në fotot më poshtë shfaqen shembuj të rrugicave me kalldrëm në gjendje të mirë, si dhe rrugica pothuajse të shkatërruara.

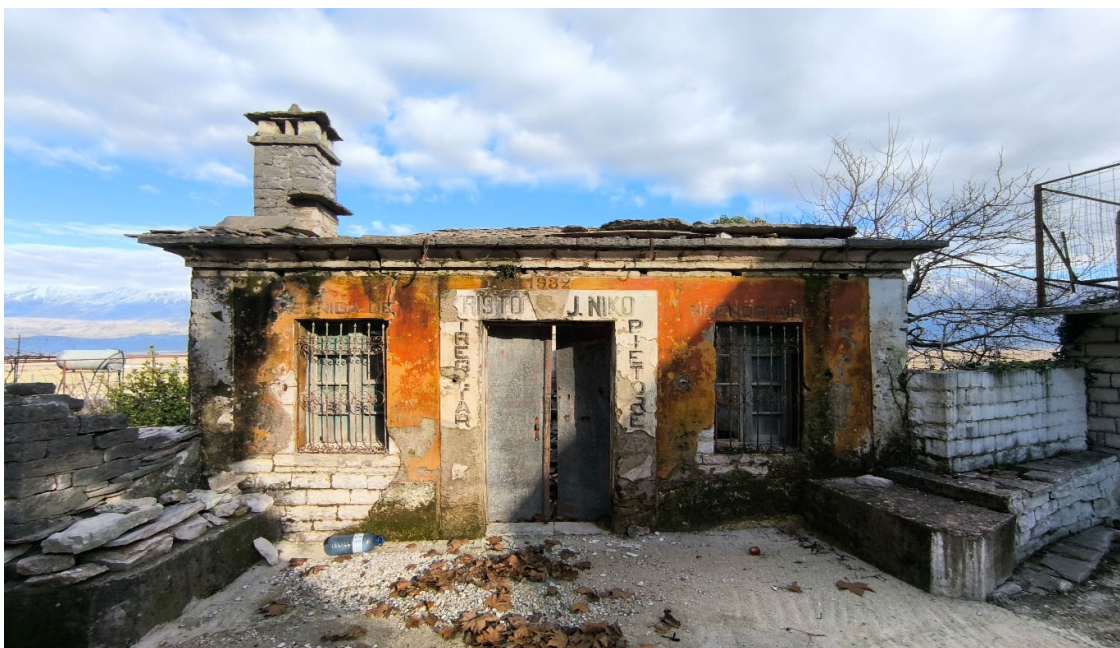
### Goranxi

Një shembull tipik është në fshatin **Goranxi**, ku një ambient i ri është shtuar objektit kryesor, i përshtatur si **pijetore**.

Megjithëse ky objekt shtesë është suvatuar dhe i lyer me bojë të verdhë — e cila nuk është karakteristike për zonën — ai është ndërtuar përsëri me **muraturë guri**, ndërsa çatia është e mbuluar me **rasa guri**, duke ruajtur kështu elementët tradicionalë të ndërtimit.

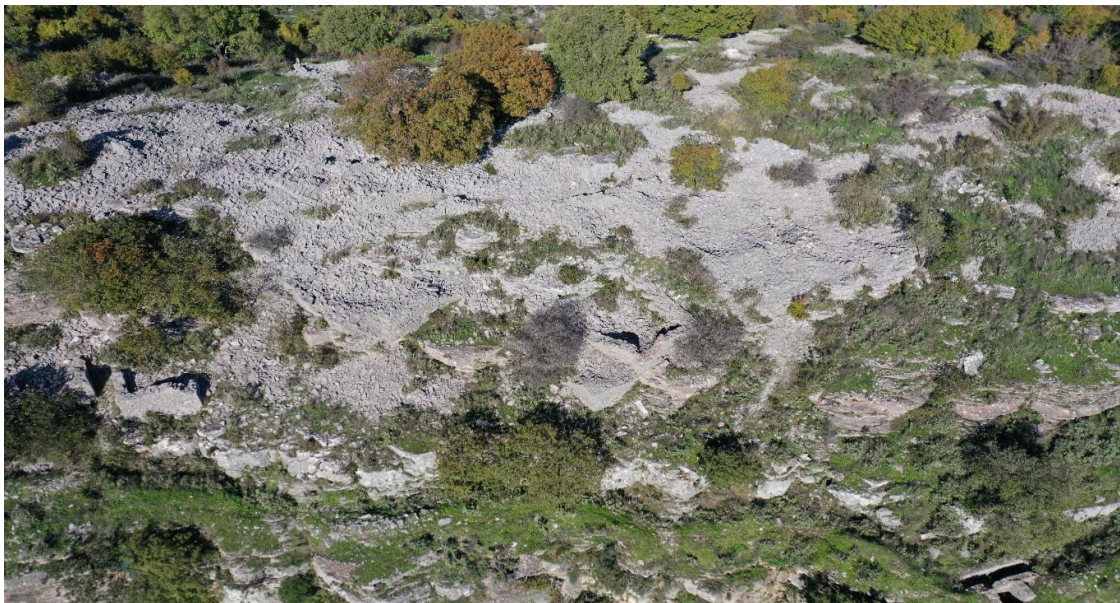
### Dervician

Për shkak se këto fshatra janë braktisur herët dhe ndërtimi i tyre është bërë me muraturë guri të thatë, pa lidhës, strukturat janë degraduar dhe në terren shpesh gjejmë vetëm pirgje gurësh.
